Bogusław Ładecki\*  
AGH w Krakowie, KPiEM

# Badania diagnostyczne torowiska jazdy mostów przeładunkowych w systemie zasilania wielkiego pieca

## Diagnostics tests of the track of transshipment bridges in the blast furnace power supply

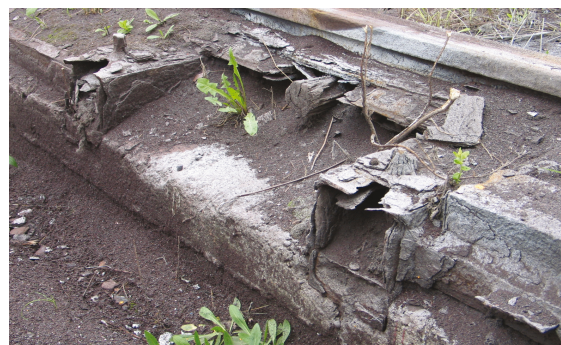
Na podstawie przeprowadzonych oględzin torowiska podpory długiej, stwierdzono jego zróżnicowany stan techniczny. Niezadowolający stan techniczny torowiska stwierdzono: w osiach 0-7 gdzie znacznej destrukcji uległa większość podkładów drewnianych, w osiach 144-146 gdzie stwierdzono znaczne nasilenie zjawisk korozyjnych z licznymi perforacjami podkładów stalowych – rys. 2,

**Rys. 2.** Liczne perforacje i znaczne pocienienie elementów torowiska podpory długiej w osiach 144-146 [1].

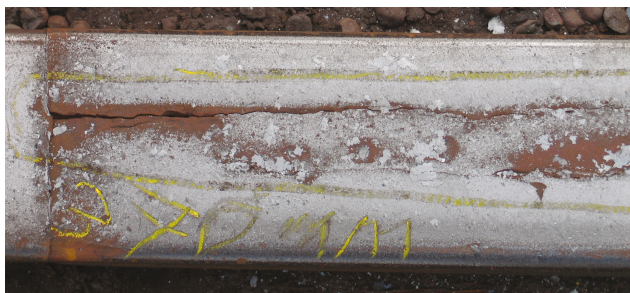
**Rys. 3.** Pęknięcie o długości 370 mm główki szyny torowiska podpory długiej po stronie zewnętrznej torowiska pomiędzy osiami 74-75 [1].

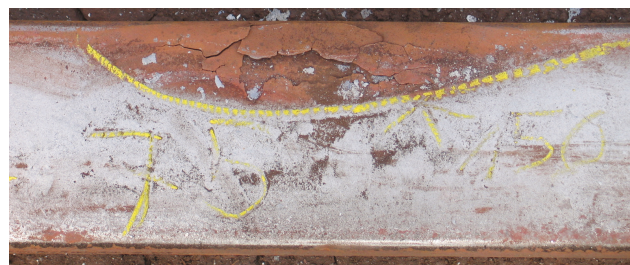
**Rys. 4.** Wykruszenia o długości 75 mm z deformacjami trwałymi główki szyny torowiska stwierdzone po stronie wewnętrznej torowiska podpory długiej pomiędzy osiami 75-76 [1].

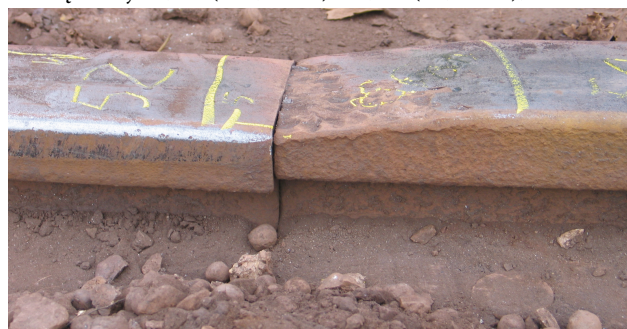
**Rys. 5.** Wzajemne przesunięcie pionowe o  $\Delta V=6$  mm i poziome o  $\Delta H=5$  mm styku szyn z deformacjami główki szyny stwierdzone po stronie wewnętrznej torowiska podpory długiej pomiędzy osiami 51-52 [1].

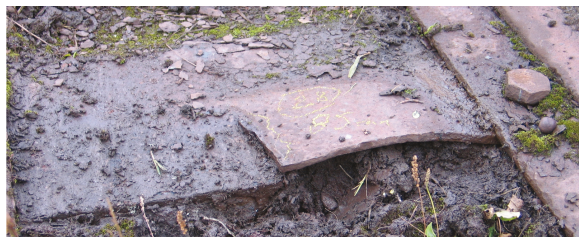
**Rys. 7.** Deformacja o strzałce  $f=85$  mm oraz pęknięcie na ok. 40% przekroju płaskownika ustalającego szyny torowiska podpory krótkiej pomiędzy osiami 28-29 [1].

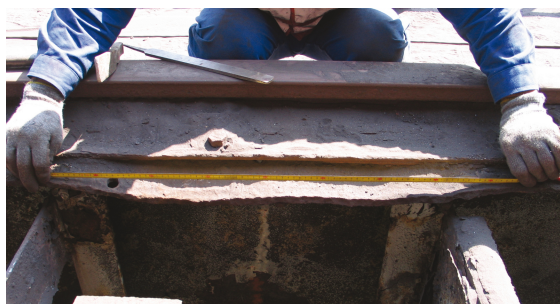
**Rys. 9.** Trwała deformacja o strzałce  $f=38$  mm na długości 800 mm nadmiernie pocienionej górnej półki belki wewnętrznej od strony belki zewnętrznej w środku rozpiętości belki pomiędzy osiami 131-132 [1].

Analiza wyników pomiarów grubości półek belek wykazała, że wartości ubytków grubości są zróżnicowane i dla górnych półek w licznych obszarach umiejscowionych pomiędzy osiami 110-131 przekraczają wartość 25% osiągając wartości maksymalne: dla belki zewnętrznej 46,6% dla osi 121-122 i dla belki wewnętrznej 39,4% dla osi 131-132, przy czym w tym przypadku stwierdzono występowanie rozległych trwałych deformacji górnego pasa belki w środku jej rozpiętości o strzałce  $f=38$  mm na długości ok. 700 mm - rys. 9, znacznie przekraczających wymagania normy [3], co

może wskazywać na wyczerpanie nośności wzmiankowanego elementu dla ubytków grubości bliskich 40% w środku rozpiętości belki. W przypadku dolnych półek belek nasilenie ubytków grubości jest znacząco niższe niż dla górnych półek i dla obu półek dolnych nie przekraczało 30%.

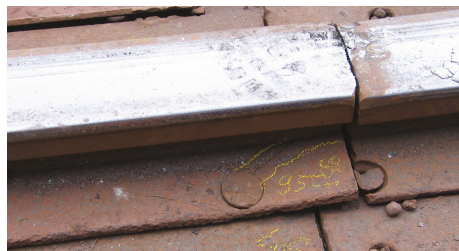
**Rys. 8.** Pęknięcie stopy szyny o długości 95 mm od otworu nitu stwierdzone dla wewnętrznej szyny torowiska podpory krótkiej pomiędzy osiami 45-46 [1].

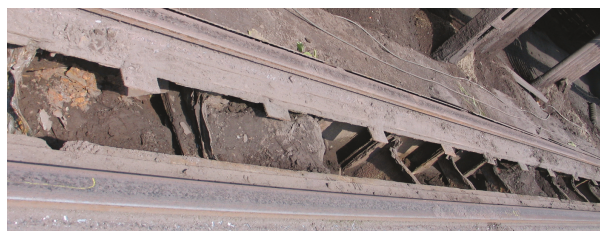
**Rys. 10.** Deformacje, perforacje i ubytki korozyjne dochodzące lokalnie do 90% stwierdzone dla wszystkich elementów stężających belki torowiska pomiędzy osiami 121-127,5 – obszar belki pomiędzy szynami zasypyany skamieniałym pyłem [1].

Analiza wyników pomiarów grubości środników belek nośnych wykazała, że w górnej części środników ubytki grubości zwykle nie są duże i osiągają lokalnie maksymalne wartości: dla belki zewnętrznej 31,2% dla osi 74-75 i dla belki wewnętrznej 59,3% dla osi 126-127. W dolnej części środników, blisko dolnej półki nasilenie ubytków grubości jest znacznie większe niż w górnej. Dla licznych obszarów pomiędzy osiami 76-119 i 145-146 ubytki przyjmują wartości przekraczające 30% i osiągają maksymalne wartości: dla belki zewnętrznej 48,6% dla osi 98-99, oraz dla belki wewnętrznej 61,3% dla osi 104-105. Przeprowadzone oględziny belek stanowiących konstrukcję wsporczą dla torowiska podpory krótkiej mostów wykazały, że dla większości belek, ich stan techniczny uznać należy jako niezadowalający lub zły. Wykonane oględziny belek, wykazały występowanie: poluzowania lub urwania śrub w połączeniach śrubowych belek, oraz śrub mocowania belek do estakady żelbetowej, skutkujące niekiedy przemieszczeniem poziomym lub opadaniem belek, występowanie licznych uszkodzeń elementów stężających belki tj. brak elementów, perforacje, deformacje i odspojenia – rys. 10, oraz innych uszkodzeń.

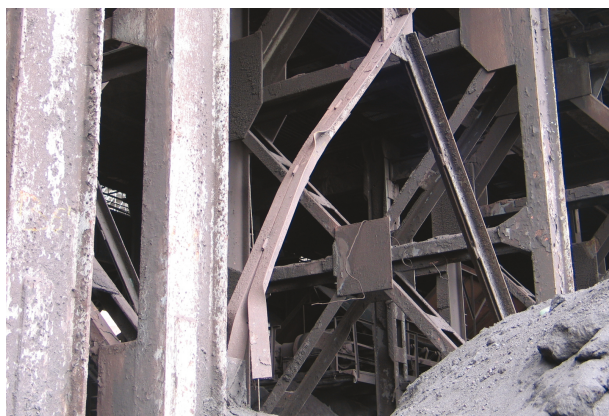
**Rys. 11.** Odspojenie dolnego końca i deformacja krzyżulca od strony wewnętrznej o strzałce  $f=33\text{mm}$  pomiędzy słupami w osiach 135-136 [1].

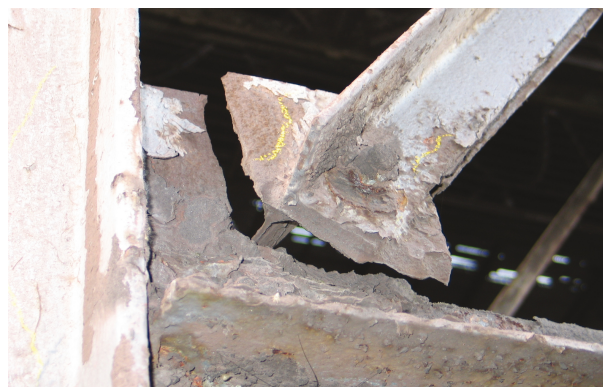
**Rys. 12.** Deformacje, perforacje i ubytki korozyjne dochodzące lokalnie do 90% stwierdzone dla wszystkich elementów stężających belki torowiska pomiędzy osiami 121-127,5 – obszar belki pomiędzy szynami zasypany skamieniałym pyłem [1].

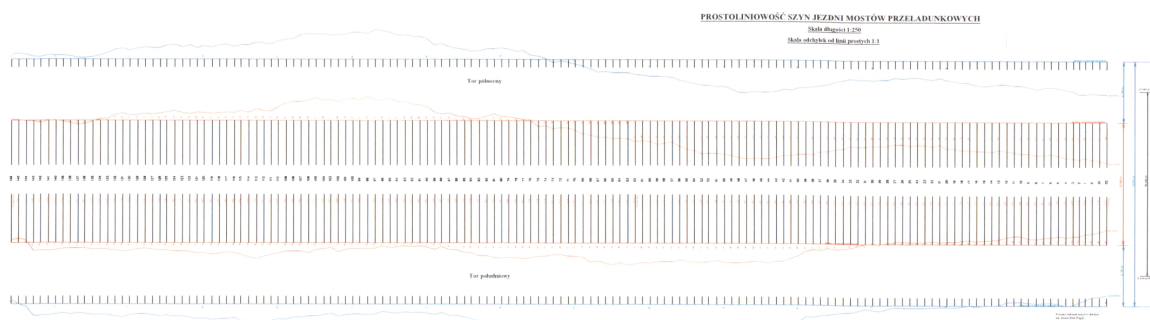
**Rys. 13.** Prostoliniowość szyn jezdni mostów przeładunkowych [1].

Zmierzone odchyłki od rozstawu projektowego szyn wewnętrznych zawierały się w granicach od  $-124$  mm do  $+73$  mm. Zmierzone odchyłki od linii prostej szyny wewnętrznej podpory krótkiej mieściły się w granicach od  $-100$  mm do  $+58$  mm, natomiast szyny wewnętrznej podpory długiej: od  $+36$  mm do  $-54$  mm.

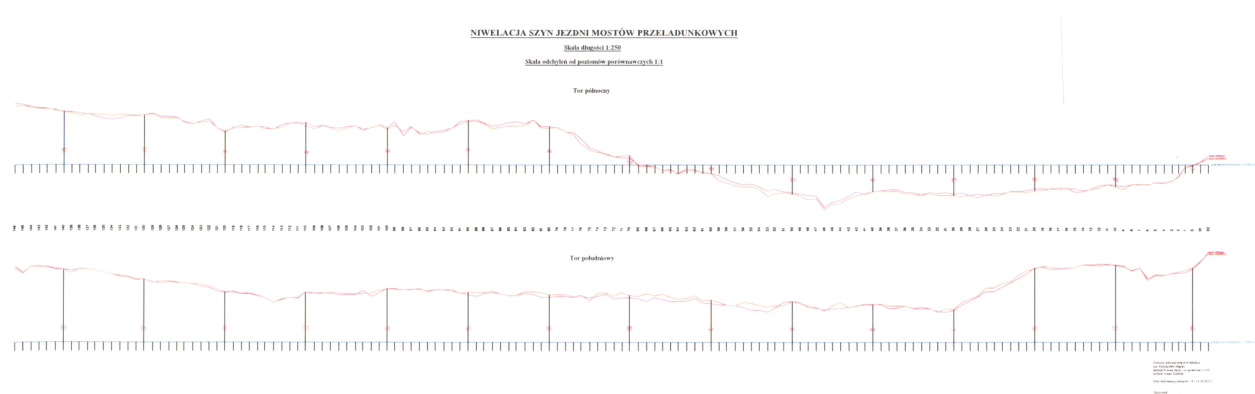
Zmierzone odchyłki szyn toru podpory krótkiej zawierały się w granicach od  $-101\text{ mm}$  do  $+138\text{ mm}$ , natomiast podpory długiej od  $+67\text{ mm}$  do  $202\text{ mm}$ . Pomiar prostoliniowości szyn obu torów wykonano metodą tachimetryczną. Pomiar oparto na założonej bazie pomiarowej rozciągniętej wzdłuż podpory długiej torowiska, składającej się z sześciu punktów bazowych i wyznaczonych szesnastu sygnałów zaznaczonych na barierkach pomostu podpory krótkiej. Po wyrównaniu i obliczeniu współrzędnych sygnałów, posłużyły one do nawiązania pomiarów sytuacyjnych ustawienia szyn obu podpór. Na podstawie pomierzonych współrzędnych szyn torów obu podpór obliczono rozstaw szyn wewnętrznych torowiska i odchyłki od linii prostej tychże szyn.

Rys. 14. Niwelacja szyn jezdni mostów przeładunkowych [1].
