Adrianna Nidzgorska\*, Jerzy Perczyński, Marek Chalimoniuk, Artur Kułasza  
Instytut Techniczny Wojsk Lotniczych

# Diagnozowanie uszkodzeń BVID w materiałach kompozytowych metodą tomografii komputerowej (CT)

## BVID damage diagnosis in composite materials using computed tomography (CT) method

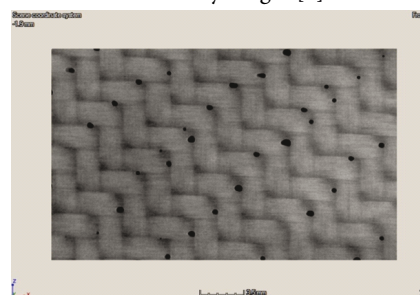
Rys. 4. Tomogram materiału kompozytowego z wadami produkcyjnymi w postaci porowatości [8].

Fig. 4. Tomogram of composite material with production defect in the form of porosity [8].

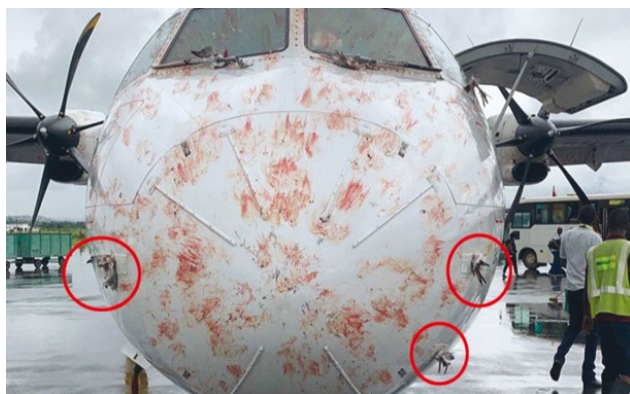
**Rys. 5.** Zderzenie samolotu pasażerskiego typu ATR-72 ze stadem ptaków [7].

**Fig. 5.** ATR-72 passenger plane crash with a flock of birds [7].

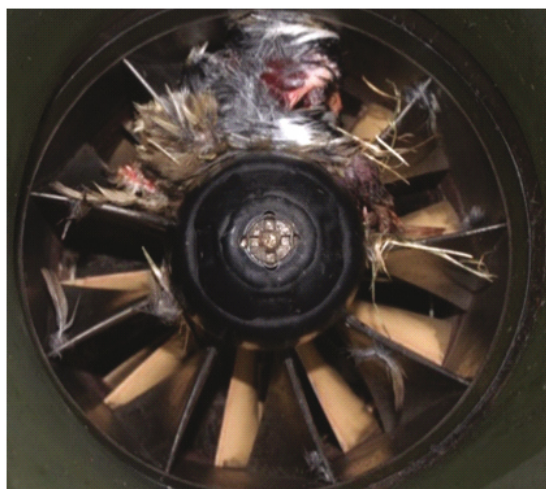
**Rys. 6.** Uszkodzenie sprężarki silnika odrzutowego [8].

**Fig. 6.** Damage of jet engine compressor [8].

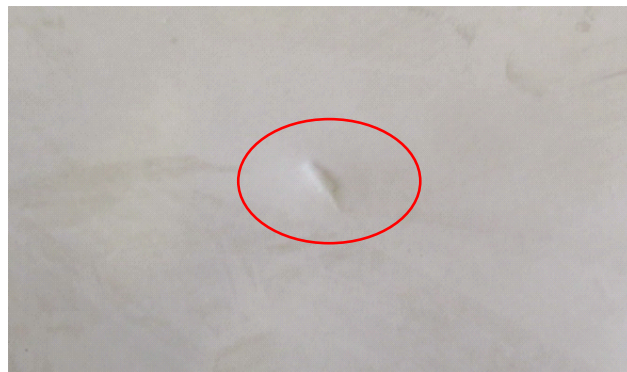
Przykładowe obrazy eksploatacyjnych uszkodzeń powierzchni materiałów kompozytowych spowodowanych prawdopodobnie przez upadki narzędzi lub części

**Rys. 7a.** Uszkodzenie eksploatacyjne poszycia SP [8].

**Fig. 7a.** Exploitative damage of an aircraft skin [8].

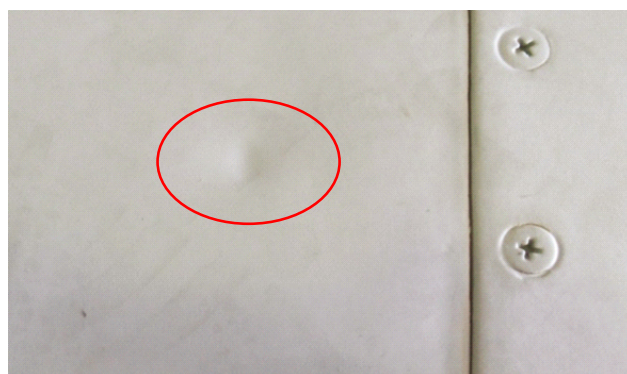
**Rys. 7b.** Uszkodzenie eksploatacyjne poszycia SP [8].

**Fig. 7b.** Exploitative damage of an aircraft skin [8].

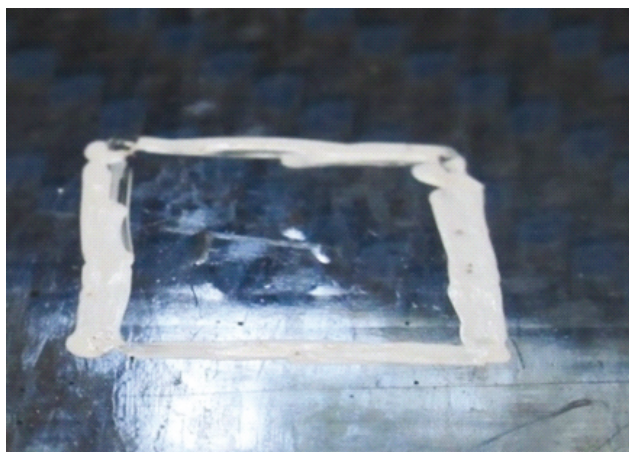
**Rys. 9a.** Wgniecenie na płycie kompozytowej o grubości 7,3 mm po uderzeniu o energii 20 J [8].

**Fig. 9a.** Dent in composite specimen after impact with an energy of 20 J [8].

Płytkę kompozytową poddaną obciążeniu udarowemu o energii 10 J nie wykazała cech uszkodzenia, inaczej niż płytki obciążone udarowo energią - odpowiednio 20 J i 30 J z widocznym defektem w postaci wgniecenia powierzchni (rys. 9a oraz rys. 9b).

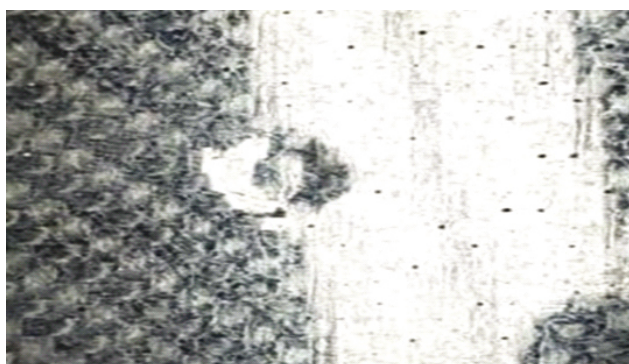
**Rys. 9b.** Wgniecenie na płycie kompozytowej o grubości 7,3 mm po uderzeniu o energii 30 J [8]

**Fig. 9b.** Dent in composite specimen after impact with an energy of 30 J [8].

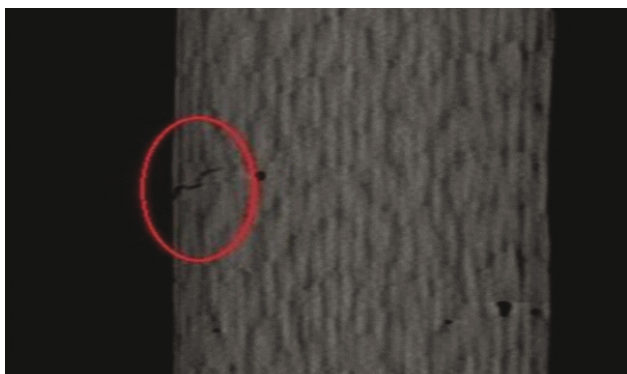
Obszar pęknięć

Przeprowadzone badania, na podstawie uzyskanych tomogramów wykazały, że jedynie płytki kompozytowe poddane obciążeniom dynamicznym w zakresie energii 20 J ÷ 30 J posiadają pęknięcia i rozwarstwienia wewnętrznej struktury materiału kompozytowego (rys. 11a i rys. 11b). Pomimo mało widocznych uszkodzeń na powierzchni elementu kompozytowego, jego struktura wewnętrzna uległa uszkodzeniu w stopniu mogącym mieć wpływ na bezpieczeństwo eksploatacji.

**Rys. 11a.** Tomogram materiału kompozytowego z widocznymi pęknięciami i delaminacjami po obciążeniu 20 J [8].

**Fig. 11a.** Tomogram of composite material with visible cracks and delaminations after impact with an energy of 20 J [8].

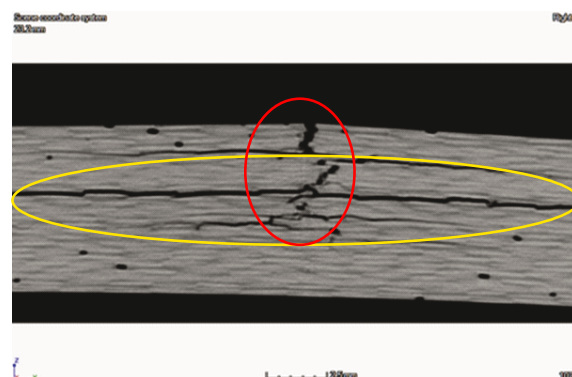
Obszar delaminacji

**Rys. 11b.** Tomogram materiału kompozytowego z widocznymi pęknięciami i delaminacjami po obciążeniu 30 J [8].

**Fig. 11b.** Tomogram of composite material with visible cracks and delaminations after impact with an energy of 30 J [8].
