Sieć Badawcza Łukasiewicz- Instytut Lotnictwa

# Wybrane metody badań nieniszczących wykorzystywane podczas inspekcji uszkodzonych struktur kompozytowych przed i po naprawie

## Selected nondestructive testing methods used in the inspection of damaged composite structures before and after repair

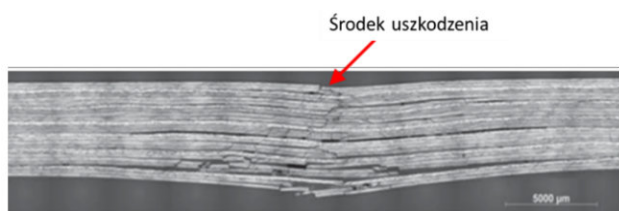
Rys. 5. Przykład uszkodzenia struktury kompozytowej wywołany uderzeniem o średniej energii.

Rysunek 5 przedstawia przykład uderzenia o średniej energii, gdzie widać że od strony uderzenia jest niewielkie wgłębienie, natomiast od środka, zwykle niewidocznego dla inspektora, uszkodzenie jest duże [16-19]. Ze względu na liczne ryzyka wystąpienia uszkodzenia struktury kompozytowej, samoloty są z bardzo dużą częstotliwością poddawane kontroli. Ogólne podejście do identyfikacji i naprawy uszkodzenia zostało przedstawione na rys. 6. Podczas postoju samolotu na lotnisku, przeprowadzana jest kontrola wizualna, gdzie szuka się uszkodzeń powierzchniowych. Jeżeli zostanie wykryty podejrzany obszar, należy go sprawdzić metodą nieniszczącą zdolną do oceny uszkodzenia wewnątrz materiału. W tym celu najczęściej wykorzystuje się metodę ultradźwiękową. Inspekcja ta ma za zadanie potwierdzić uszkodzenie, podać lokalizację uszkodzenia, wykonać pomiary uszkodzenia (rozmiar, głębokość), oraz podać jakiego rodzaju struktura jest uszkodzona (laminarna, przekładkowa czy obie). Otrzymane dane należy odnieść do dokumentu SRM (Serwis Repair Manual), który stanowi instrukcję postępowania z uszkodzeniami. Tam sprawdzane jest czy uszkodzenie jest akceptowalne i czy może być naprawione. Po naprawie uszkodzenia, należy wykonać ponownie inspekcję metodą nieniszczącą w celu sprawdzenia czy naprawa została dobrze wykonana i nie ma żadnych wad w środku naprawy. Po pozytywnych wynikach NDT samolot może wrócić do eksploatacji [20-22].

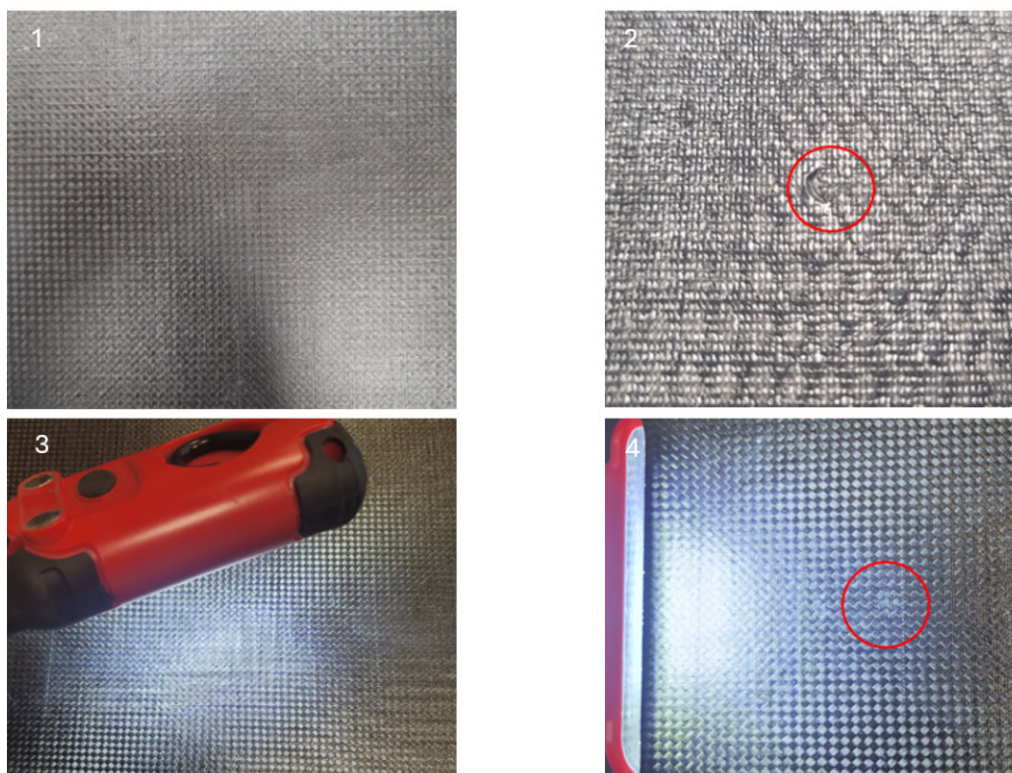
**Rys. 8.** Badanie laminarnej struktury kompozytowej metodą wizualną: 1 - obserwacja pod kątem 90° bez sztucznego światła, 2 - wykryta niezgodność po zmianie kąta obserwacji, 3 - obserwacja pod kątem 90° ze sztucznym światłem, 4 - wykryta niezgodność z użyciem sztucznego światła.

laminarnego metodą wizualną stanowiło wyzwanie. Obserwacja pod kątem 90° nie pozwoliła na wykrycie uszkodzenia. Dopiero wykorzystanie w badaniach światła sztucznego pozwoliło na wykrycie uszkodzenia po dokładnej obserwacji. Dodatkowo zmiana kątów obserwacji poprawiła wykrywalność uszkodzenia, lecz nadal stanowiło to wyzwanie. Rysunek 8 i 9 przedstawia przeprowadzenie inspekcji wizualnej paneli kompozytowych.

1. Badania wizualne paneli laminarnych wykazują trudności podczas wykrywania uszkodzeń powierzchni kompozytowej. W związku z trudnościami wykrywania tego typu uszkodzeń, rekomenduje się uzupełnianie metody wizualnej inną metodą nieniszczącą.

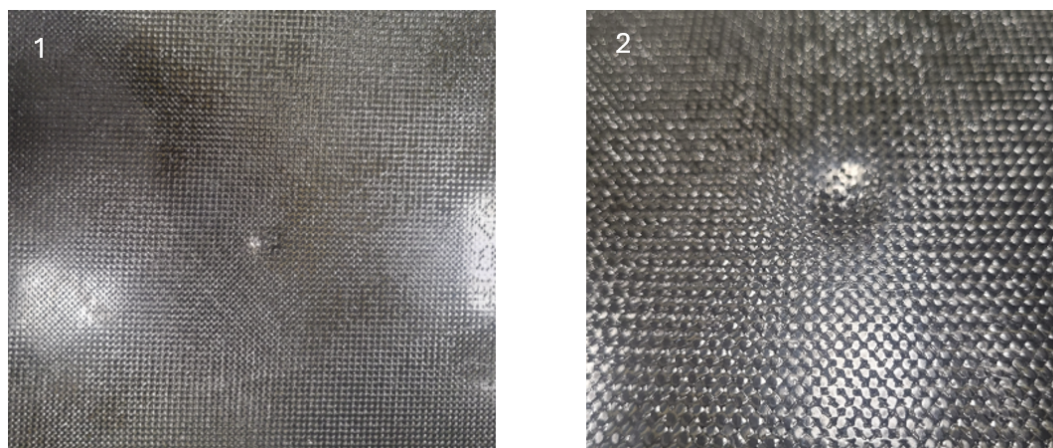
**Rys. 9.** Badanie przekładkowej struktury kompozytowej metodą wizualną: 1 - wykryta niezgodność pod kątem 90° bez sztucznego światła, 2 - wykryta niezgodność po zmianie kąta obserwacji.

Badania wizualne wykonano okiem nieuzbrojonym. Badanie polegało na obserwacji panelu pod różnymi kątami bez i z użyciem sztucznego światła w celu wykrycia uszkodzenia. Podczas badań z dużą łatwością wykryto uszkodzenie na powierzchni panelu przekładkowego, natomiast wykrycie uszkodzenia na powierzchni panelu

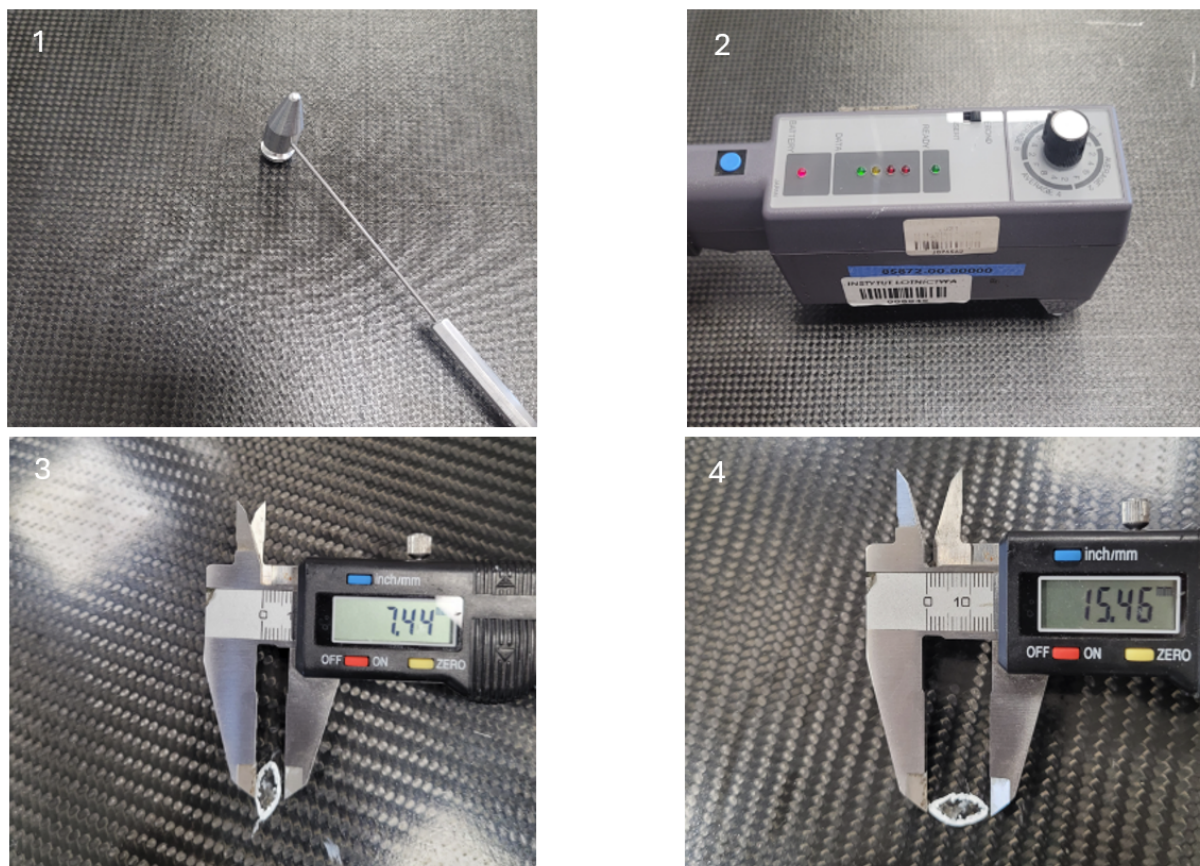
**Rys. 10.** Badanie laminarnej struktury kompozytowej metodą tap-test: 1 – badania panelu za pomocą młotka, 2 – badania panelu za pomocą woodpeckera, 3 – wymiarowanie wykrytego uszkodzenia, 4 – wymiarowanie wykrytego uszkodzenia

Inspekcję metodą tap-test przeprowadzono przy użyciu specjalnego młotka do badań struktur kompozytowych oraz urządzenia elektrycznego o nazwie woodpecker. Inspekcja za pomocą młotka polegała na opukiwaniu (wygenerowaniu drgań mechanicznych) struktury kompozytowej i nasłuchiwanie przez kontrolera odpowiedzi akustycznej. Inspekcja za pomocą woodpeckera polegała na wykalibrowaniu urządzenia na powierzchni nie uszkodzonej, a następnie automatycznym (ze stałą częstotliwością i energią) opukiwaniu struktury kompozytowej i rejestrowaniu przez urządzenie odpowiedzi akustycznej. W przypadku wykrycia uszkodzenia, urządzenie informowało kontrolera świetlnie oraz dźwiękowo. Inspekcja panelu przekładkowego zarówno za pomocą młotka jak i woodpeckera nie stanowiła problemu i uszkodzenie zostało wykryte. Inspekcja panelu laminarnego metodą tap-test była wymagająca. Nie wykryto uszkodzenia za pomocą opukiwania młotkiem, natomiast przy użyciu woodpeckera wykrycie uszkodzenia oraz jego zwymiarowanie było wymagające, lecz możliwe. W wyniku tych badań okazało się że percepcja kontrolera była gorsza od urządzenia. Wyniki badań paneli kompozytowych metodą tap-test pokazano na rys. 10 i rys. 11. Za pomocą metody tap-test wykryto uszkodzenie struktury laminarnej w postaci elipsy o skrajnych wymiarach 7,44x15,46 mm.

2. Badania metodą tap-test pozwoliły na wykrycie uszkodzeń zarówno w kompozycie laminarnym jak i przekładkowym. Pomimo wykrycia uszkodzeń nie rekomenduje się tej metody do wykrywania uszkodzeń w kompozycie laminarnym na powierzchni większej niż 2 m<sup>2</sup>, ponieważ ze względu na niską czułość metody istnieje wysokie ryzyko pominięcia defektu.

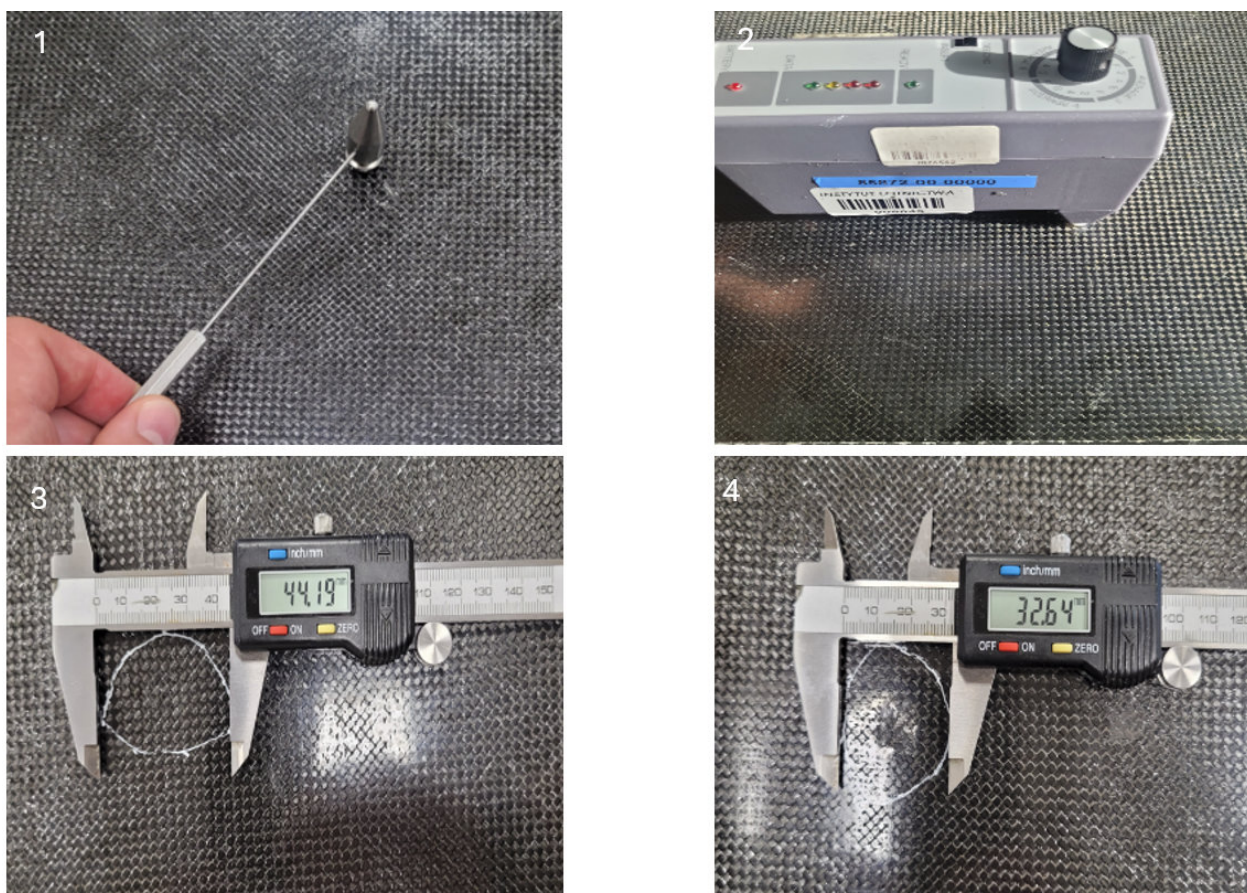
Za pomocą metody tap-test wykryto uszkodzenie struktury przekładkowej w postaci nieregularnej o skrajnych wymiarach. 44,19x32,64 mm.

**Rys. 11.** Badanie przekładkowej struktury kompozytowej metodą tap-test: 1 – badania panelu za pomocą młotka, 2 – badania panelu za pomocą woodpeckera, 3 – wymiarowanie wykrytego uszkodzenia, 4 - wymiarowanie wykrytego uszkodzenia

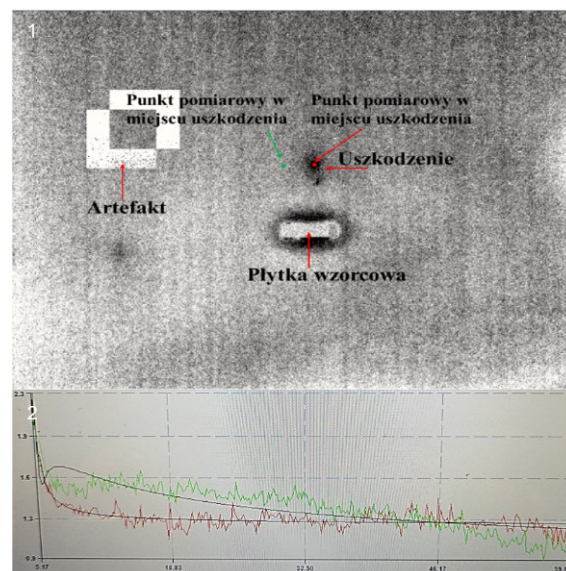
Stanowisko badań pokazano na rys. 12. Badania pozwoliły wykryć uszkodzenie laminarnego panelu kompozytowego. Wykryte uszkodzenie zostało zwymiarowane w dedykowanym do analiz oprogramowaniu o nazwie „IR Result Viewer”. Analiza wyników badań kompozytu laminarnego wykazała uszkodzenie o skrajnych wymiarach 9,37x20,14mm. Różnica temperatury w miejscu uszkodzenia w stosunku do pobliskiego miejsca nie uszkodzonego wyniosła 0,3°C oraz charakter studzenia miejsca uszkodzenia w stosunku do miejsca nie uszkodzonego był różny. Wyniki badań pokazano na rys. 13.

**Rys. 13.** Wyniki badań laminarnego panelu kompozytowego metodą termografii aktywnej: 1) wyniki analizy termografii aktywnej, 2) analiza temperaturowa uszkodzonej i nieuszkodzonej struktury

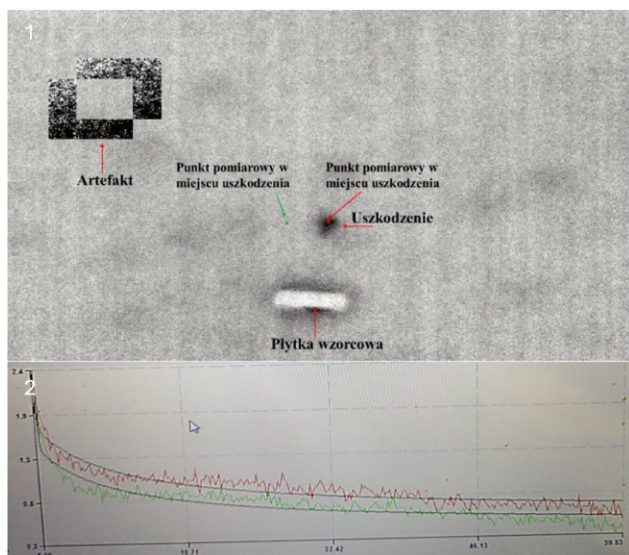
**Rys. 14.** Wyniki badań przekładkowego panelu kompozytowego metodą termografii aktywnej: 1) wyniki analizy termografii aktywnej, 2) analiza temperaturowa uszkodzonej i nieuszkodzonej struktury.

Analiza wyników badań kompozytu przekładkowego wykazała uszkodzenie o skrajnych wymiarach 11,21x16,82 mm. Różnica temperatury w miejscu uszkodzenia w stosunku do pobliskiego miejsca nie uszkodzonego wyniosła 0,5°C a charakter studzenia miejsca uszkodzonego był bardzo podobny do miejsca nie uszkodzonego. Wyniki badań pokazano na rys. 14.

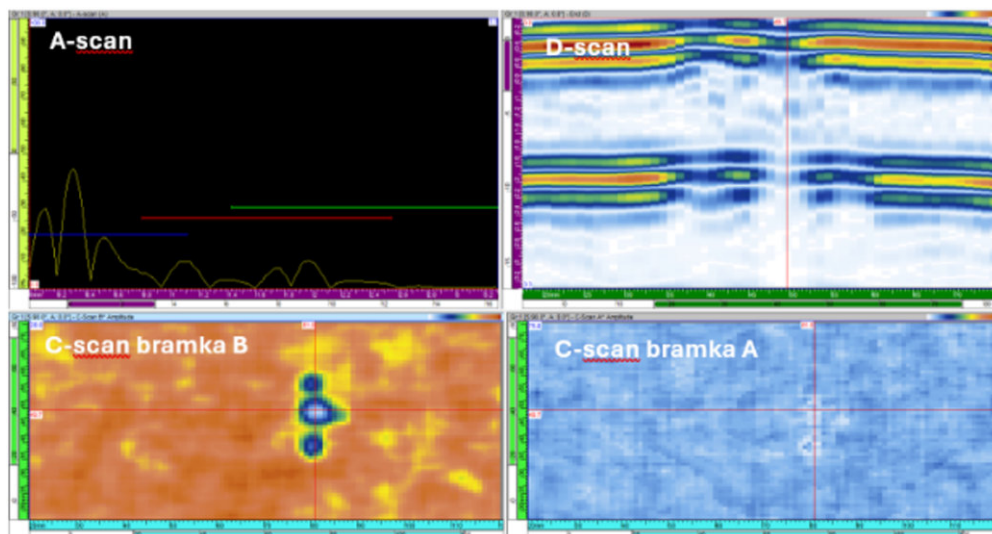
W laminarnym panelu kompozytowym powierzchnia wykrytego uszkodzenia wynosiła 11x24,1 mm. Niestety w tym przypadku nie możliwe było oszacowanie głębokości zalegania uszkodzenia ze względu na zbyt małe uszkodzenia włókien (powstałych delaminacji). W tym przypadku fala ultradźwiękowa rozpraszająca się w wyniku popękanej żywicy oraz niewielkich pęknięć włókien. W takim wypadku podczas wykonywania naprawy zaleca się odsłanianie warstwy po warstwie i obserwacji każdej z nich w celu określenia głębokości uszkodzenia. Dodatkowo podczas analizy wyników ultradźwiękowych zauważono, że kształt uszkodzenia nie jest elipsą a nieregularnym kształtem. Stanowisko badań pokazano na rys. 15, natomiast wyniki badań ultradźwiękowych pokazano na rys.16.

**Rys. 16.** Wyniki badań laminarnego panelu kompozytowego metodą ultradźwiękową.

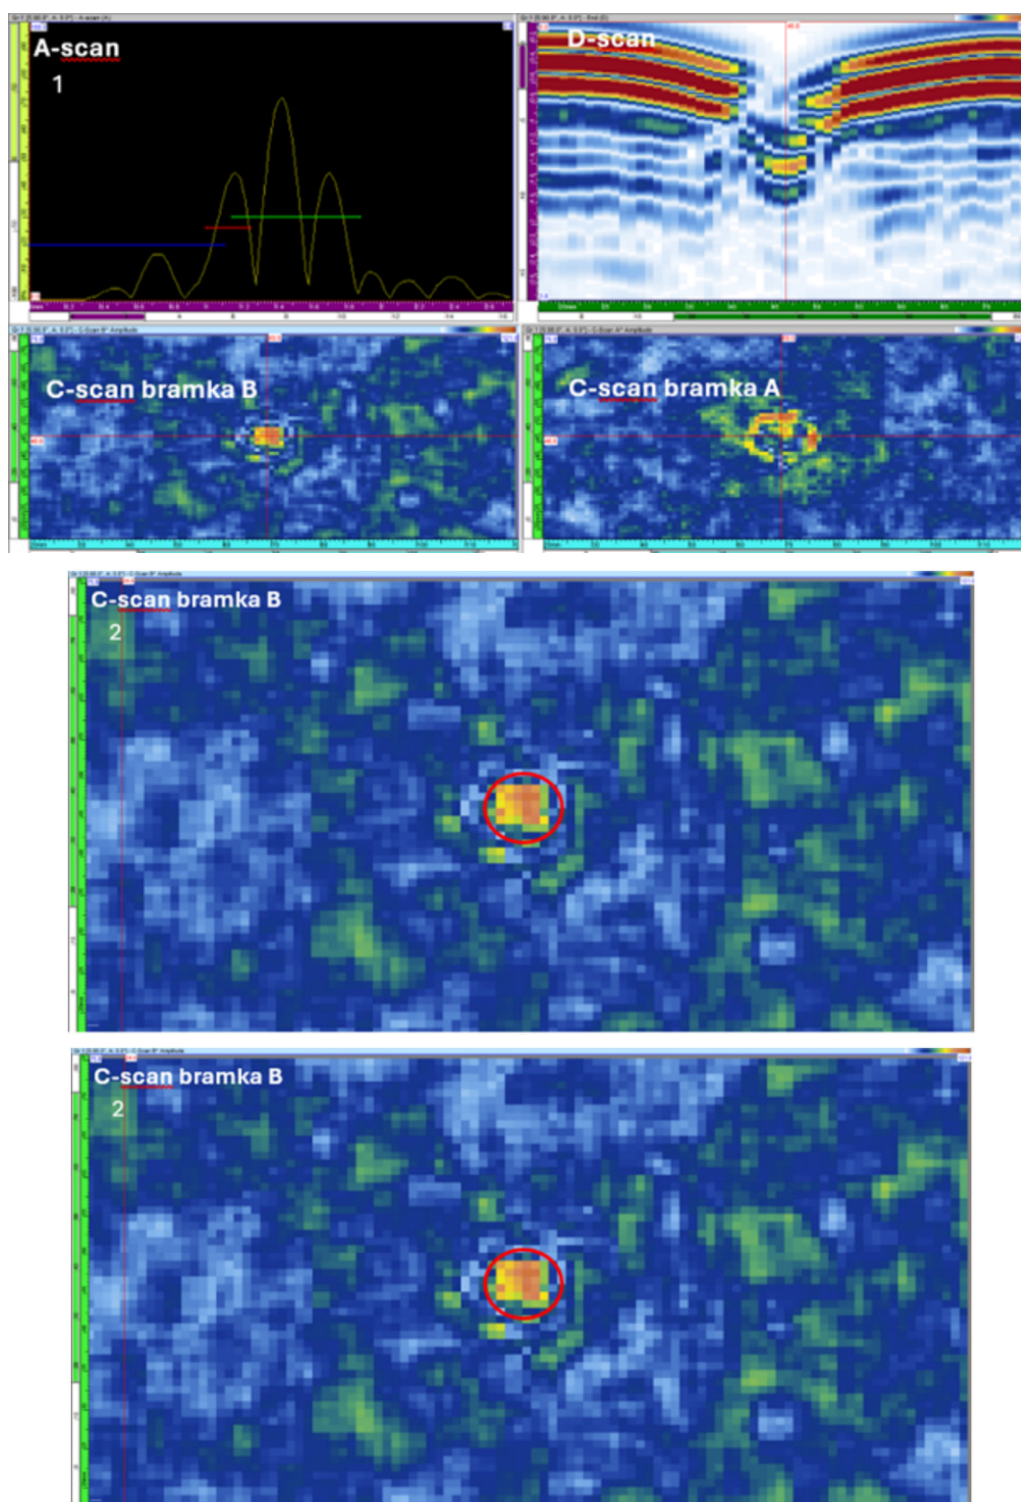
**Rys. 17.** Wyniki badań przekładkowego panelu kompozytowego metodą ultradźwiękową: 1 – widok ogólny, 2 – wykryte uszkodzenie rozklejenia okładziny od wypełniacza komórkowego, 3 – wykryte uszkodzenie struktury kompozytowej (ugięcie powierzchni).  
**Fig. 17.** Test results of a laminar composite panel using the ultrasonic method: 1 - general view, 2 - detected failure of the cladding decoupling from the cellular filler, 3 - detected failure of the composite structure (surface deflection)

W przekładkowym panelu kompozytowym powierzchnia wykrytego uszkodzenia wynosiła 40x40,2 mm. Powierzchnia ta została wyznaczona na podstawie analizy ugięcia powierzchni kompozytu. Nie uzyskano wyraźnych sygnałów od odbić wewnątrz struktury w okładzinie laminarnej,

natomiast trzymano wyraźne odbicie od rozklejenia się okładziny i wypełniacza komórkowego. Rozklejenie okładziny od wypełniacza komórkowego miało wymiar 6,1x7mm. Wyniki badań ultradźwiękowych pokazano na rys. 17.

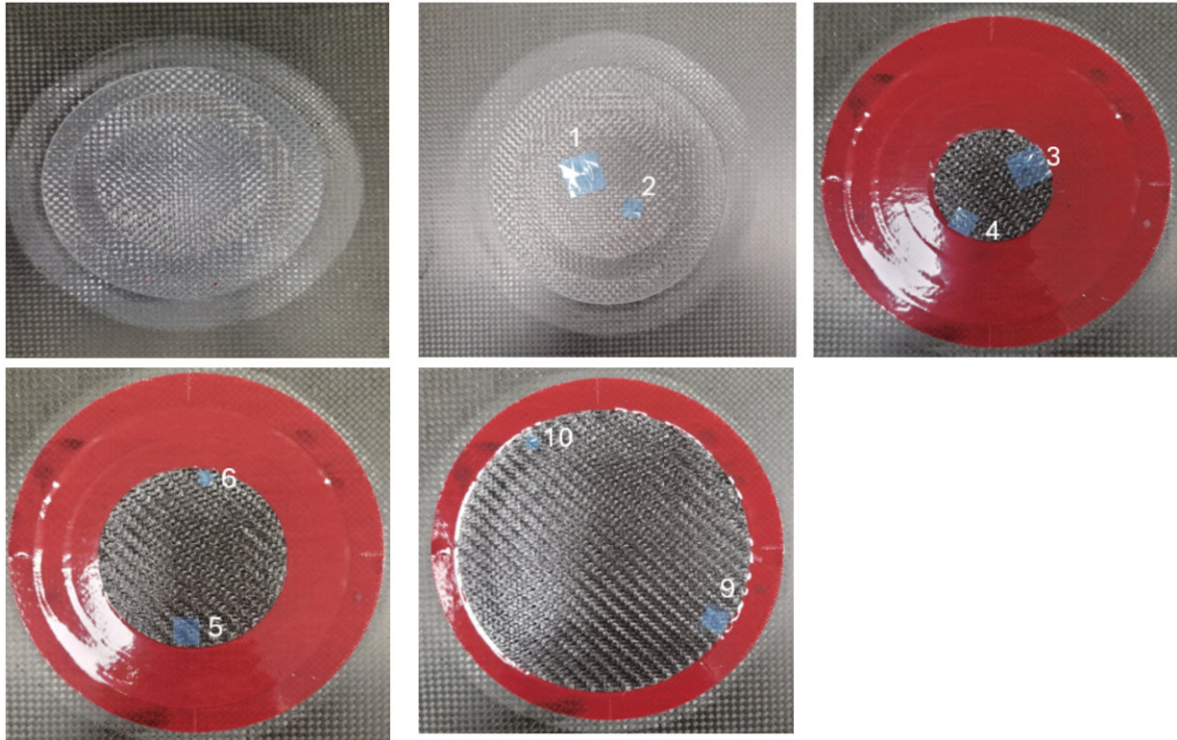
Rys. 18. Umieszczenie wad sztucznych w naprawianym laminarnym preimpregnacie węglowym.

Wady sztuczne posiadały wymiar 5x5mm, 10x10mm oraz 20x20 mm oraz umieszczone zostały na różnych głębokościach. Etap naprawiania struktur kompozytowych pokazano na rys.18 oraz rys. 19.

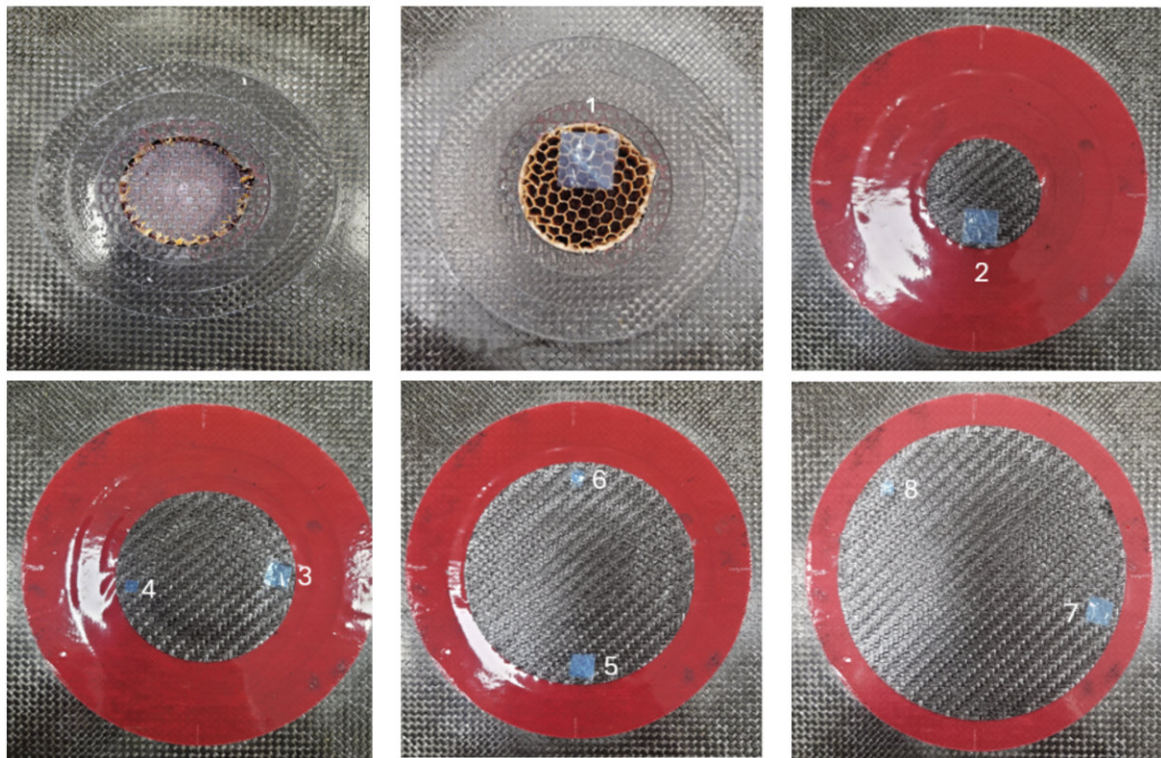
Rys. 19. Umieszczenie wad sztucznych w naprawianym przekładkowym preimpregnacie węglowym.

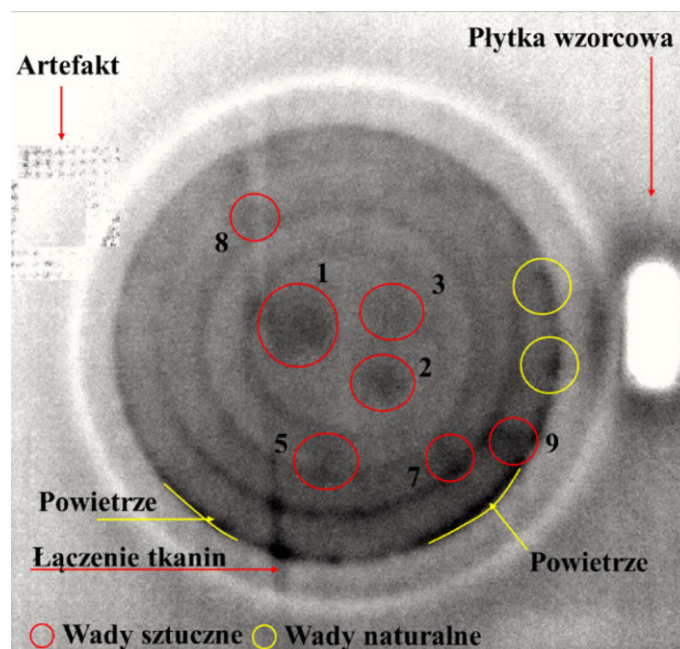
Rys. 20. Wyniki badań laminarnego panelu kompozytowego metodą termografii aktywnej.

Badania paneli metodą termografii aktywnej pozwoliły na wykrycie większości defektów sztucznych. Dodatkowo wykryto defekty naturalne spowodowane niedoskonałościami wykonania naprawy. W kompozycie laminarnym wykryto 7 z 10 wad sztucznych. Nie wykryto wady o numerze 4, która teoretycznie nie powinna być problematyczna. Oprócz wady

nr 4 nie wykryto również oraz wad 6 oraz 10, które okazały się zbyt małe. Dodatkowo wykryto 4 wady naturalne w postaci zalegającego powietrza na krawędzi warstw wynikające z niedopasowania geometrii wyfrezowanej struktury z wyciętą łąką naprawczą. Wynik badań panelu laminarnego pokazano na rys. 20.

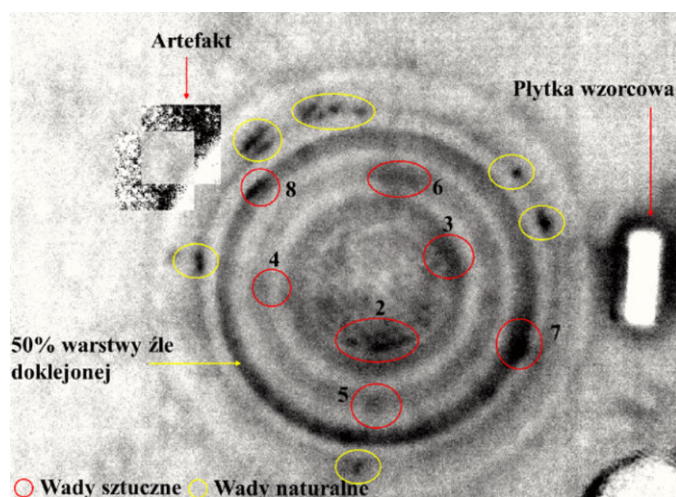
Rys. 21. Wyniki badań przekładkowego panelu kompozytowego metodą termografii aktywnej.

W kompozycie przekładkowym wykryto 7 z 8 wad sztucznych. Nie wykryto wady o numerze 1, której prawdopodobnie charakterystyka studzenia była bardzo zbliżona do charakteru studzenia wypełniacza komórkowego, lub defekt był zbyt głęboko. Dodatkowo wykryto 6 wad naturalnych w postaci lokalnie zalegającego powietrza oraz defekt w postaci jednej niedoklejonej właściwej warstwy naprawczej pod którą zalegało powietrze. Wynik badań laminatu przekładkowego pokazano na rys. 21.

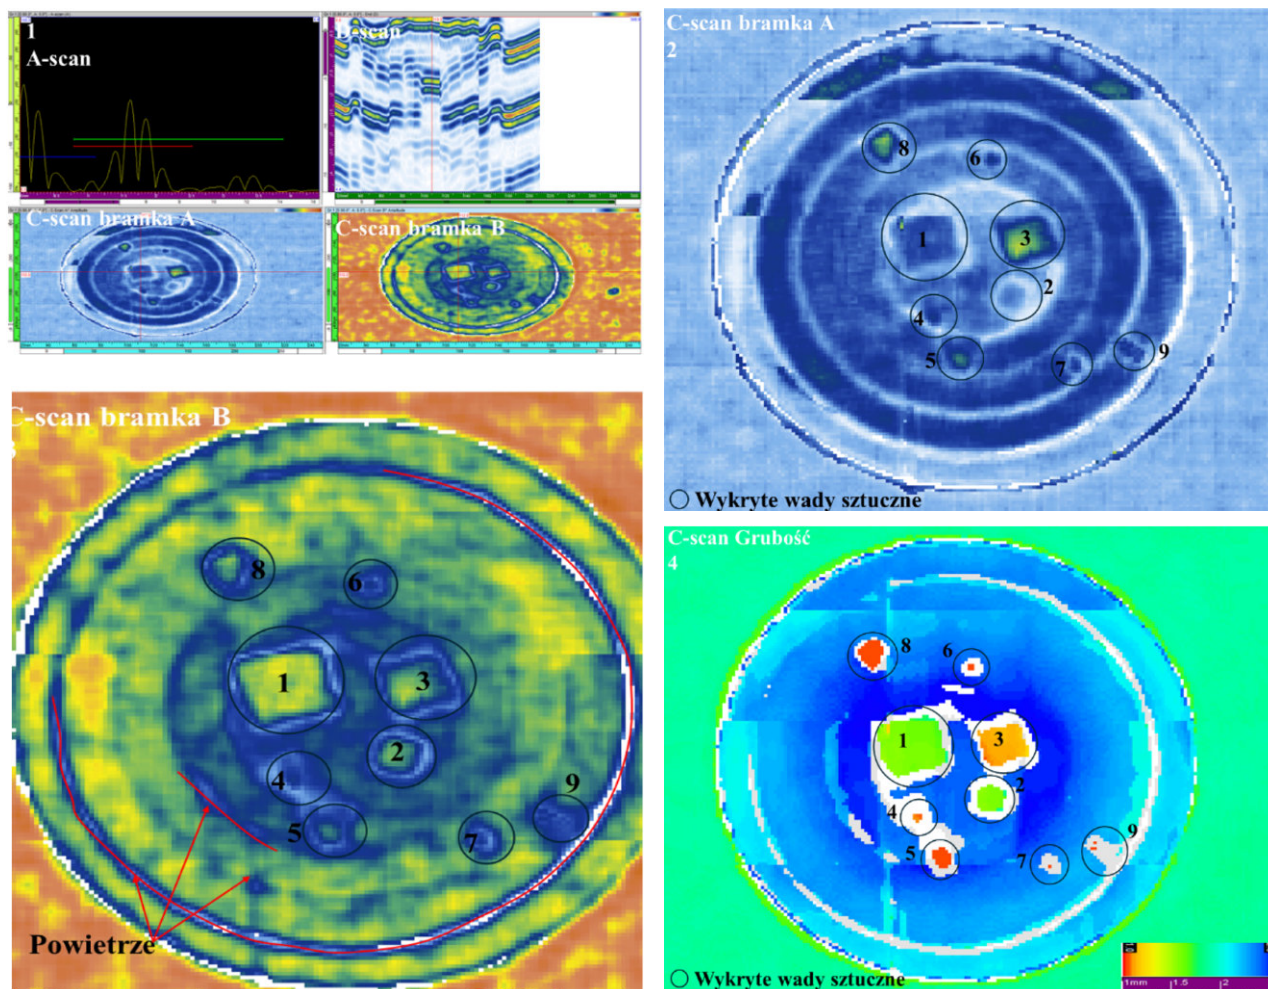
**Rys. 22.** Wyniki badań laminarnego panelu kompozytowego metodą ultradźwiękową: 1 – widok ogólny, 2 – wykryte uszkodzenia na zobrazowaniu C-scan bramka A, 3 – wykryte uszkodzenia na zobrazowaniu C-scan bramka B, 4 – wykryte uszkodzenia na zobrazowaniu C-scan w funkcji grubości.

Badania paneli metodą ultradźwiękową pozwoliły na wykrycie większości defektów sztucznych. Dodatkowo wykryto defekty naturalne spowodowane wadliwie wykonaną naprawą. W kompozycie laminarnym wykryto 9 z 10 wad sztucznych. Nie wykryto wady o numerze 10, która znajdowała się zbyt płytko, aby możliwe było uzyskanie odbicia od wady sztucznej w bramce A oraz zbyt blisko, aby zauważalny był spadek amplitudy echa dna (bramka B). Dodatkowo wykryto 2 wady naturalne w postaci zalegającego powietrza na krawędzi warstw wynikający z niedopasowania geometrii wyfrezowanej struktury z wyciętą łątą naprawczą oraz jedną punktową wadę zalegającego powietrza na krawędzi warstw. Wynik badań panelu laminarnego pokazano na rys. 22. W kompozycie przekładkowym wykryto 7 z 8 wad sztucznych. Nie wykryto wady o numerze 1, która przybrała kształt wypełniacza komórkowego co było spowodowane oddziaływaniem ciśnienia podczas procesu utwardzania. W wyniku tego fala ultradźwiękowa rozproszyła

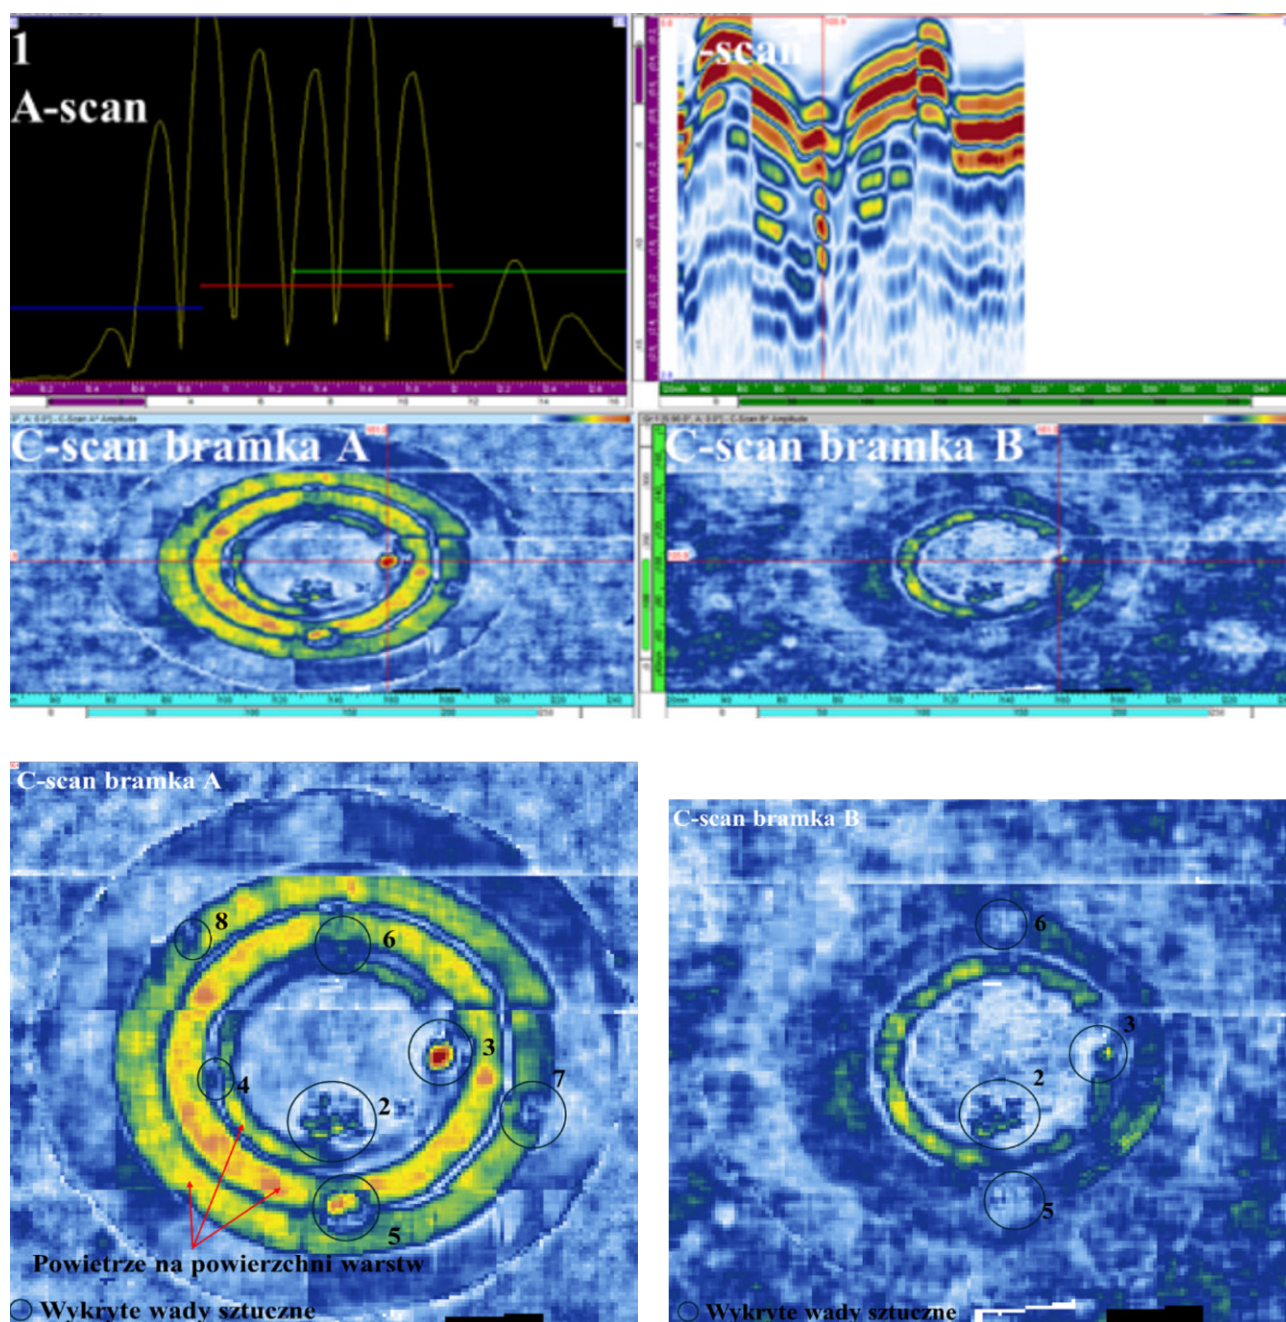
się na geometrii podobnej do wypełniacza komórkowego. Dodatkowo wykryto 2 wady naturalne w postaci zalegającego powietrza na całej powierzchni odstopniowania warstwy 3 i 4 oraz wykryto 1 wadę naturalną w postaci zalegającego powietrza na około 60% całej powierzchni odstopniowania warstwy 2. Defekty te wynikają z niedopasowania geometrii wyfrezowanej struktury z wyciętą łątą naprawczą lub źle przygotowanej powierzchni pod klejenie (np. nie odłuszczenie lub odpylenie powierzchni materiału rodzimego). Wynik badań przekładkowego panelu pokazano na rys. 23.

Rys. 23. Wyniki badań przekładkowego panelu kompozytowego metodą ultradźwiękową: 1 – widok ogólny, 2 – wykryte uszkodzenia na zobrazowaniu C-scan bramka A, 3 – wykryte uszkodzenia na zobrazowaniu C-scan bramka B
