Bogdan Zając*

Narodowe Centrum Badań Jądrowych, Otwock - Świerk

Badania elementów techniki Jądrowej na podstawie wizualnej oceny uszkodzeń pochwy elementu paliwowego

Research on elements of Nuclear technology based on a visual assessment of vaginal damage to a fuel element

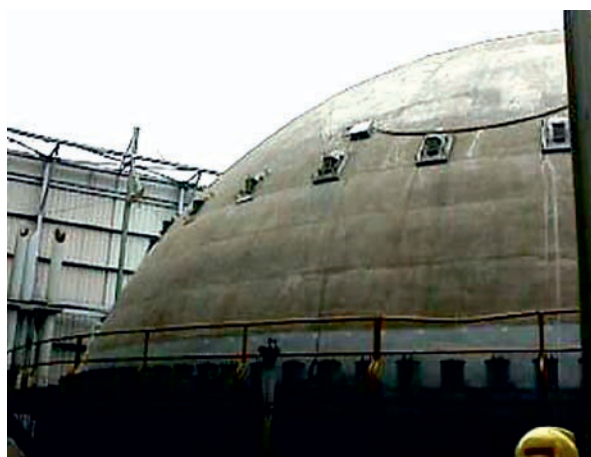
Rys. 1. Kopuła bezpieczeństwa reaktora elektrowni jądrowej GINNA.

Kopuła o promieniu wewnątrz 55' (~17 m), na powierzchni około 12 000 stóp kw. (ok. 1115 m²) od wewnątrz pokryta była blachą stalową, którą należało sprawdzić.

badania, poziom czułości VT-3. Oznacza to, że badania wymagają wykrycia artefaktów o wymiarze $0.105'$ (ok. 2,7 mm). W przypadku stwierdzenia podejrzanych wskazań, należy wykonywać dodatkowe ekspozycje, stosując większe zbliżenia. Dla dodatkowych badań przyjęto poziom czułości VT-1 wg ASME Sekcja XI Podrozdział 1 [2]. Wymaga się wówczas wykrycia artefaktów o wymiarze $0.044'$ (ok. 1,1 mm).

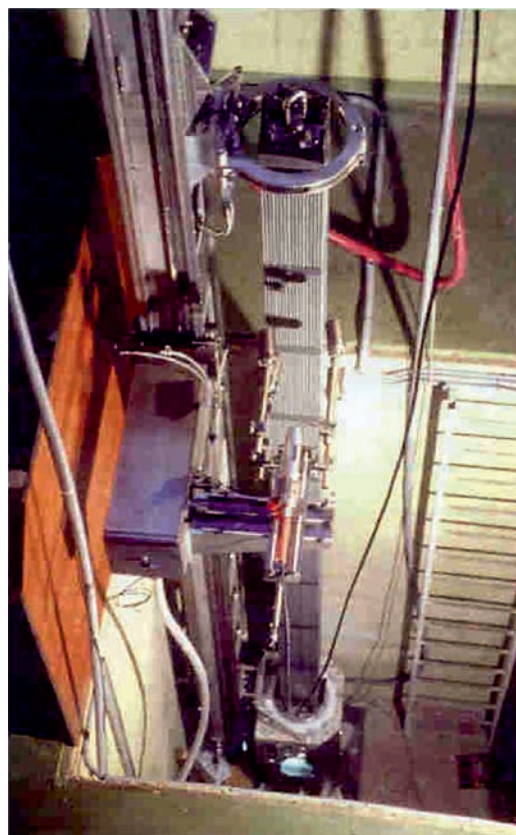
W elektrowni Jądrowej Palo Verde w pobliżu Phoenix w Arizonie [3] w czasie wymiany prętów paliwowych (Rys.4) stwierdzono, że jednego zespołu paliwowego nie można zdemontować ze względu na jego zablokowanie w dolnej kratownicy płyty ustalającej pozycję prętów. Deformacja ta powstała w na skutek niedokładnie przeprowadzonego poprzedniego montażu zespołu prętów paliwowych.

Rys. 4. Zestaw prętów paliwowych w suchym basenie transportowym [3].
Fig. 4. Set of fuel rods in a dry transport pool [3].

Naprawę zdeformowanej kratownicy przeprowadzono pod wodą, za pomocą specjalistycznego robota wyposażonego w manipulatory, pod nadzorem specjalnie do tego celu skonstruowanego zespołu kamer.

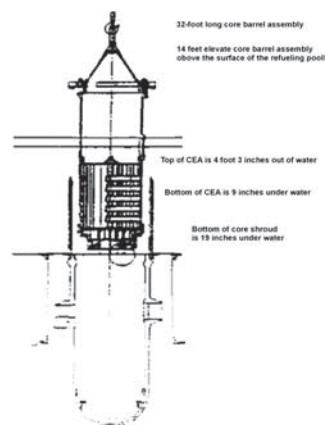
Zespół prętów paliwowych został wyciągnięty ze zbiornika na wysokość około 2m (Rys. 7).

Dwie kamery Ca-Zoom na przeciwległych rogach zestawu paliwowego dokonywały przegląd krytycznego rejonu. Jednocześnie robot ROVVER poruszał się poniżej zestawu dokonując przegląd od spodu.

Rys. 7. Zestaw prętów paliwowych wyciągnięty ze zbiornika reaktora [4].
Fig. 7. A set of fuel rods removed from the reactor vessel [4].

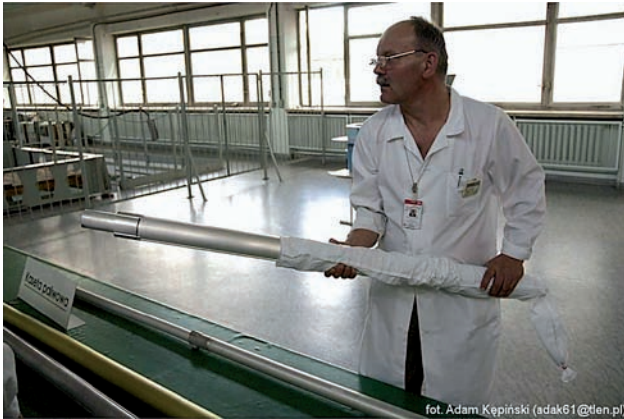
Laboratorium Badań Materiałowych NCBJ dostało zlecenie od Zakładu Reaktora MARIA dokonać ocenę stanu powierzchni koszulki elementu paliwowego oraz wykonania pomiarów wymiarów geometrycznych rysy na powierzchni koszulki elementu paliwowego (Rys. 8).

Rys. 8. Koszulka elementu paliwowego.
Fig. 8. Coating of the fuel rod.

Badania rozpoczęto od przeglądu wzrokowego. Stwierdzono, że: rysa jest długa i o nierównych krawędziach. Usytuowana jest ona na powierzchni zewnętrznej 6-tej rury elementu paliwowego, mniej więcej w środku odległości pomiędzy żebrami dystansującymi. Długość rysy pomierzona zwijaną miarką metalową wynosi około 530 mm.

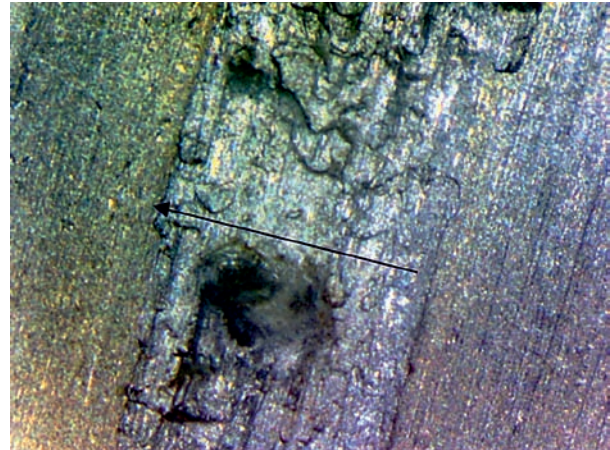
Następnie przeprowadzono obserwację rysy za pomocą mikroskopu cyfrowego Delta Optical Smart. Wykorzystując możliwości techniczne mikroskopu przeprowadzono przegląd rysy stosując powiększenie w zakresie 50x-250x. W kilku wybranych miejscach wykonano zdjęcia odcinków rysy. W wyniku tych obserwacji potwierdzono, że materiał w rejonie rysy jest silnie poszarpany, a rysa ma nierówne krawędzie. Wykorzystując oprogramowanie mikroskopu cyfrowego dokonano pomiaru szerokości rysy, która wynosiła od około 0,97 mm do 1,06 mm (Rys. 11).

Rys. 11. Szerokość rysy około 0,97mm (Mikroskop cyfrowy).
Fig. 11. The width of the scratches is approximately 0.97 mm (Digital microscope).

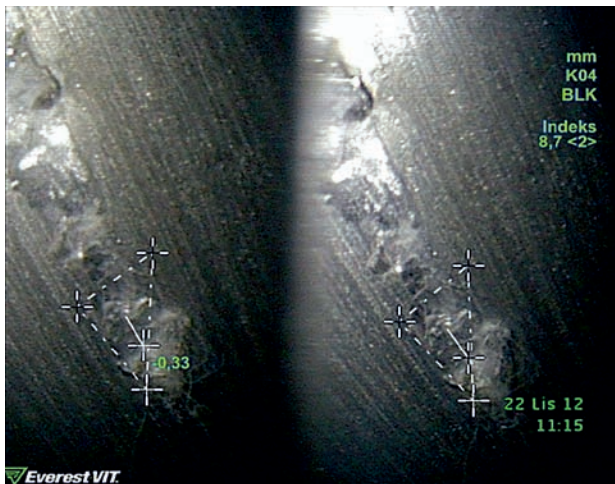
Następnie przystąpiono do badań za pomocą wideoendoskopu XLG3 VideoProbe z obiektywem do pomiarów metodą stereo. Na podstawie oględzin wzrokowych wybrano miejsca, w którym rysa wydawała się najgłębsza i za pomocą wideoendoskopu XLG3 VideoProbe z obiektywem do pomiarów metodą stereo dokonano w tym miejscu pomiaru ich głębokości (Rys. 12).

Rys. 12. Głębokość rysy w najgłębszym miejscu –metoda stereo (0,33 mm).

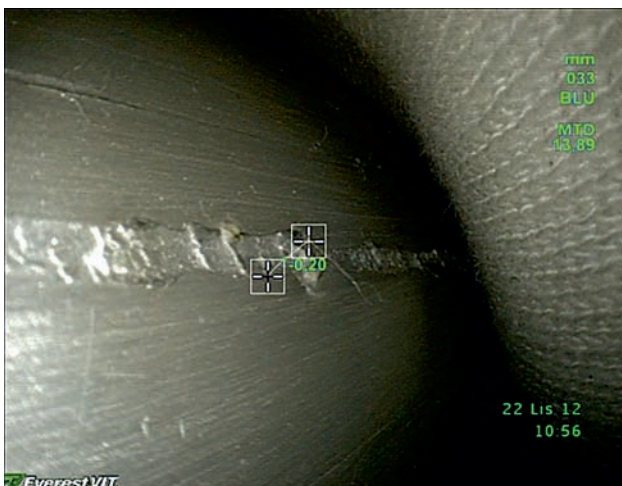
Kolejnym etapem badań były pomiary wymiarów geometrycznych rysy za pomocą wideoendoskopu XLG3 VideoProbe z obiektywem do pomiarów metodą 3D. W wybranych punktach pomiarowych oceniono głębokość rysy

na około od 0,12 mm do 0,20 mm (Rys. 13). Na rysunku 14 przedstawiono przekrój poprzeczny rysy z pomierzoną głębokością rysy.

Rys. 13. Pomiar głębokości rysy – metoda 3D (0,20 mm).

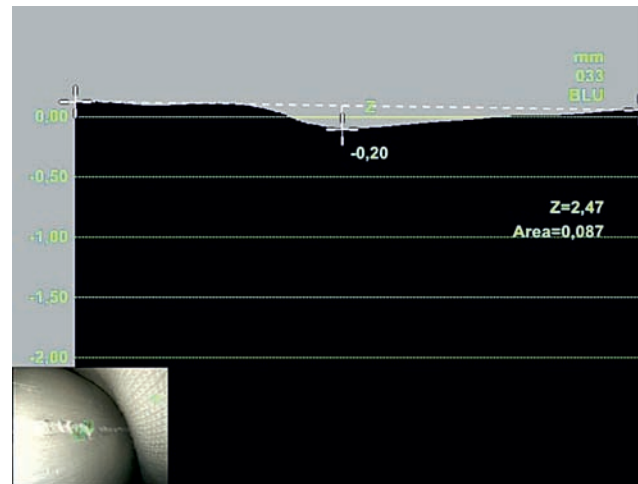
Rys. 14. Przekrój poprzeczny rysy–metoda 3D (0,20 mm).
