Badania wad typu head check w szynach kolejowych metodą tomografii komputerowej jako element procesu optymalizacji układu przetworników ultradźwiękowych

Researches of the head check defect in rails using CT method as a part of the proces focused on optimalisation ultrasonic transducers system

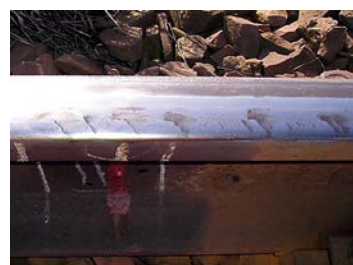
Rys. 2. Wada head check w stanie zaawansowanym [źródło własne]
Fig. 2. Head check defect at the advanced stage [own source]

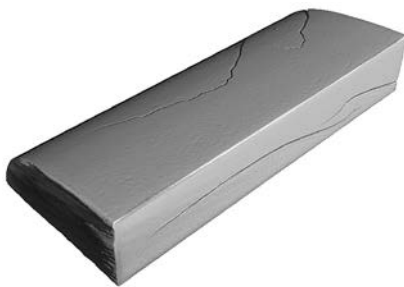
W pierwszej kolejności zauważono, że kąt propagacji względem osi podłużnej szyny zawiera się w przedziale (35-52)°, co jest charakterystyczną wartością dla wszystkich wad typu head check. W publikacji [5] określono jeszcze szerszy zakres kątowy propagacji pęknięcia na powierzchni szyny wynoszący (35-70)° w zależności od przeważającej geometrii styku koła z szyną. W analizowanych przypadkach odległości pomiędzy pęknięciami wynosiły zazwyczaj od ok. 3 do 20 mm, co jest zależne od materiału, z którego wykonano szynę oraz od lokalnych uwarunkowań eksploatacyjnych. Kolejną cechą charakterystyczną jest kąt wnikania wady w głąb materiału, który mierzono jako kątowe odchylenie pęknięcia od normalnej. Na podstawie kilkunastu pomiarów oszacowano, że wartość tego kąta zawiera się w przedziale ok. (60-70)° w 50% przypadków, natomiast z uwagi na lokalne uwarunkowania oraz zmianę kąta propagacji w głębi materiału kąt ten wynosi od 52° do 105° względem normalnej. Ostatnia wartość wskazuje, że wada może rozwijać się nie tylko w głąb materiału szyny, ale również może propagować równoległe do powierzchni tocznej, co może grozić odspojeniem się części główki szyny.

Rys. 5. Wizualizacja próbki w programie w edytorze „myVGL”

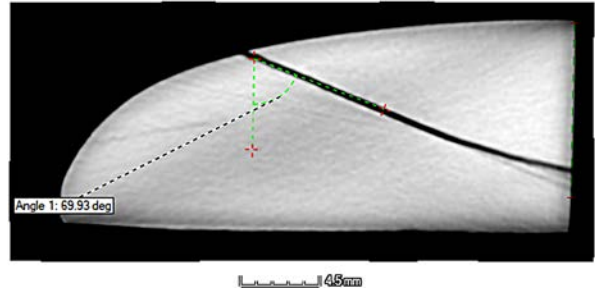
Rys. 6. Wizualizacja sposobu pomiaru kąta wnikania wady w głąb materiału

Gdyby pomiary kąta wnikania pęknięcia wykonywano względem normalnej poprowadzonej właśnie w tym miejscu, kąt ten oscylowałby zazwyczaj w przedziale (0-20)° i nie stanowiłby wartościowego odniesienia do powierzchni tocznej szyny, po której prowadzone są głowice do badań techniką ultradźwiękową.
