Bogusław Ładecki*, Joanna Augustyn-Nadzieja
AGH w Krakowie

Problemy pęknięcia zmęczeniowego wału wirnika wentylatora ze stali C45

Problems of fatigue cracking of the fan rotor shaft made of C45 steel

W referacie omówiono przypadek przedwczesnego wystąpienia pęknięcia zmęczeniowego wału wykonanego ze stali gatunku C45. Przeprowadzone badania wizualne, metalograficzne i pomiary twardości, wykazały występowanie błędów w obróbce termicznej elementu, które nie zostały stwierdzone poprzez wykonanie odpowiednich badań diagnostycznych wału.

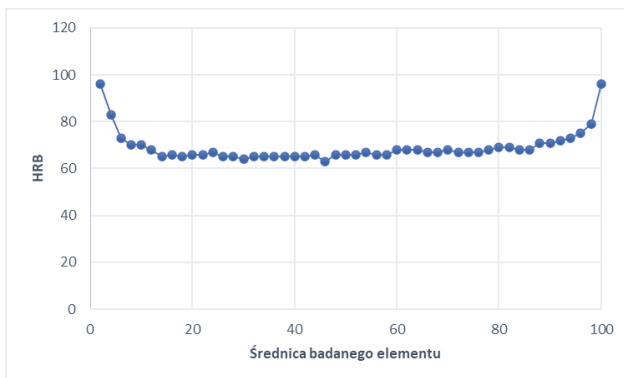
Pomiary twardości wykonano na płycie płasko-równoległej wyciętej w pobliżu przelomu czopa. Wyniki pomiarów twardości zestawiono na rys. 4. Wskazują one, że przy powierzchni wału twardość wynosi 98 HRB, by na głębokości ok. 7 mm spaść do wartości 653 HRB. Taki rozkład twardości świadczy, że wał został powierzchniowo obrabiony cieplnie.

Rys. 4. Wyniki pomiarów twardości HRB na przekroju poprzecznym czopa [mm].

Fig. 4. Results of HRB hardness measurements on the cross-section of the journal [mm].

Wał wirnika wentylatora wykonano ze stali węglowej gatunku C45 przeznaczonej do ulepszenia cieplnego (hartowanie, odpuszczanie). Po takiej obróbce cieplnej, tj. hartowaniu na martenzyt i niskim odpuszczaniu, na powierzchni można uzyskać twardość do 54HRC. Efekt wykonanej obróbki cieplnej rozważanego wału widoczny jest na rys. 4. Przeprowadzone pomiary twardości wykazały, że w pobliżu powierzchni twardość wynosi ok. 98 HRB, co w przybliżeniu odpowiada twardości ok. 20 HRC [9].

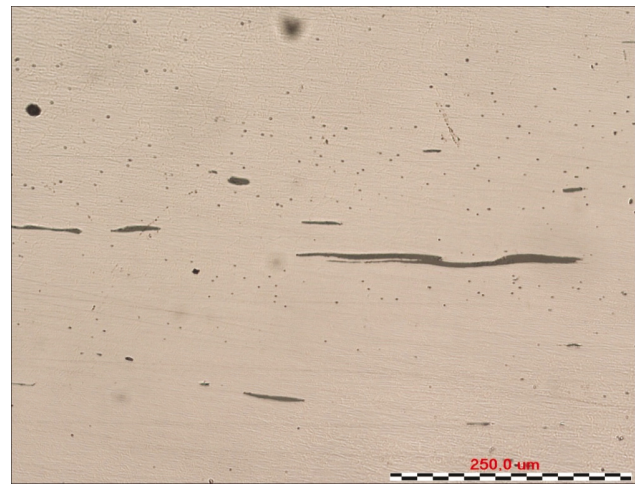
Dla próbki pobranej w obszarze pęknięcia w pobliżu powierzchni zewnętrznej czopa wału zaobserwowano występowanie na całym przekroju znacznej ilości wtrąceń niemetalicznych, głównie krzemianów usytuowanych równoległe do osi wału, jak również kulistych wtrąceń tlenkowych – rys. 5. Badania mikroskopowe wykonane w pobliżu brzegu próbki wskazały obecność mikrostruktury

Rys. 5. Wtrącenia krzemianowe równoległe do osi wału oraz kuliste wtrącenia tlenkowe. Zgład nietrawiony (obiektyw10).

Fig. 5. Silicate inclusions parallel to the shaft axis and spherical oxide inclusions. Undigested death (10x lens).

Jako podstawową przyczynę wystąpienia pęknięcia wału, wskazać można błędy w procesie technologicznym obróbki cieplnej powierzchniowej (hartowanie i odpuszczanie), polegające na powstaniu kruchej struktury bainitu górnego w zewnętrznej warstwie powierzchni wału o zbyt małej twardości, a co za tym idzie zbyt niskiej wytrzymałości. Wskutek powyższego podczas eksploatacji elementu nastąpiła inicjacja pęknięcia, poprzez powstanie kruchego pęknięcia obwodowego w obszarze koncentracji naprężeń związanym z karbem geometrycznym (rys. 1), w warstwie powierzchniowej o grubości ok. 5 – 7 mm. Pęknięcie to rozwinęło się dalej jako pęknięcie zmęczeniowe ciągłe propagujące na wskroś elementu. Stwierdzone występowanie na powierzchni czopa wału skupisk defektów (rys. 3) związane jest prawdopodobnie ze występowaniem wtrąceń niemetalicznych, często o kształcie kulistych wtrąceń tlenkowych (rys. 5).
