Badania Nieniszczące 1 - 4 / 2023 i Diagnostyka

Mateusz Cybulski, Marek Lipnicki, Krzysztof Mroczek, Rafał Obłąkowski

Badania ultradźwiękowe Phased Array zaczepów choinkowych stopek łopat stopni L-0 po stronie turbiny i generatora w elektrowni jądrowej w Szwecji

Ultrasonic Phased Array inspection of fir-tree blade roots on L-O stages, both turbine and generator sides in nuclear power plant in Sweden

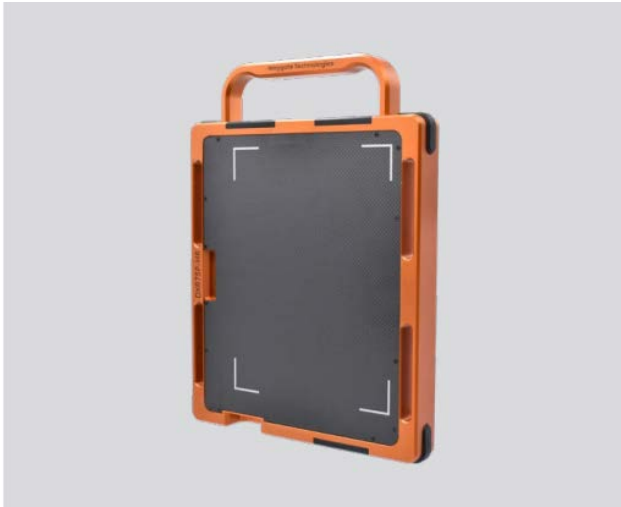
Mały system obrazowania o najwyższej rozdzielczości do krytycznych zastosowań

Detektor DXR75P-HR daje wysoką rozdzielczość pikseli 75 μm , wymaganą do rozróżnienia drobnych szczegółów w krytycznych zastosowaniach. Detektor obejmuje kontrolę spoin klasy B według ISO 17636-2, dając precyzyjne obrazy spełniające najostrzejsze wymagania.

Dzięki małej szerokości detektor jest idealny do tworzenia obrazów w sytuacjach o ograniczonej swobodzie ustawienia.

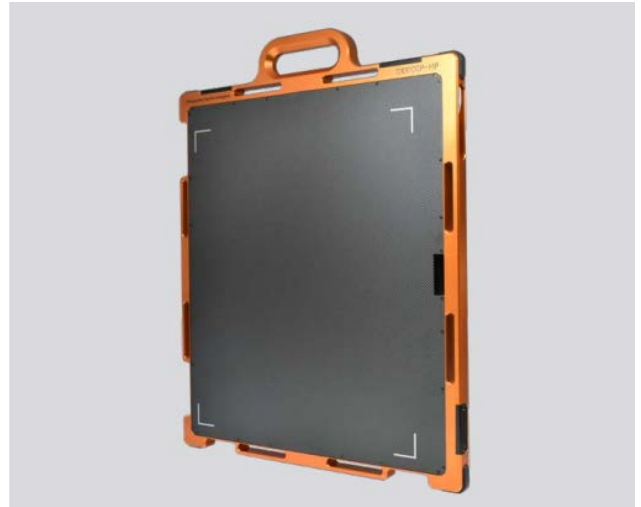
Duży system obrazowania o wysokim kontraście do radiografii o wysokiej energii

DXR140P-HE jest idealnym przenośnym detektorem przeznaczonym do zastosowań o wysokiej energii (izotopowych). Optymalne wewnętrzne ekranowanie zapobiega promieniowaniu rozproszonemu o niskiej energii, ujemnie wpływającemu na jakość obrazu i żywotność elektroniki.

Detektor DXR140P-HE może być stosowany z izotopami i promieniowaniem RTG o wysokiej energii (powyżej 450 kV), jest odpowiedni do ogólnych zastosowań radiograficznych, takich jak (ale bez ograniczenia):

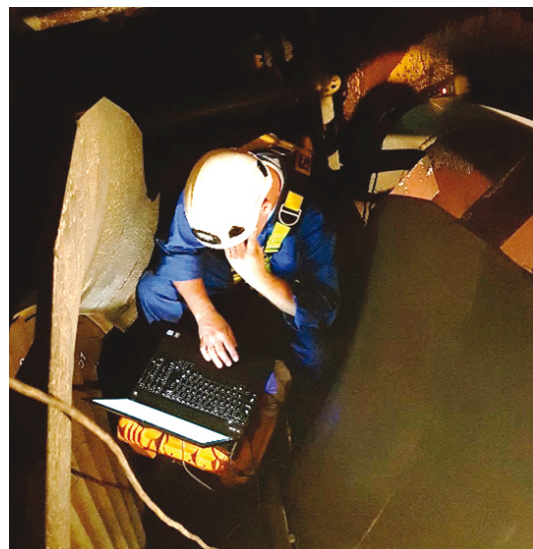
Rys. 3 Warunki panujące podczas badania stopek łopatek wirnika NP techniką Phased Array, przeprowadzane przez firmę Koli w zamkniętym układzie przepływowym turbiny

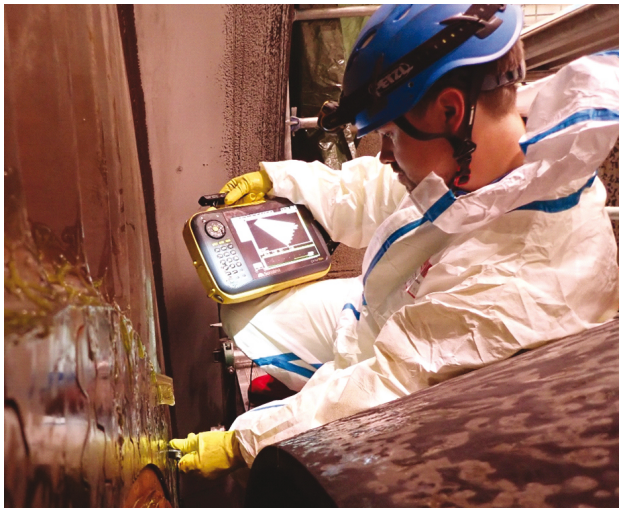
Rys. 7. Badanie Phased Array przeprowadzane ręcznie z powierzchni bocznej stopki łopaty, w celu wykrycia wad położonych najbliższej części wylotowej (Sonatest Prisma 16:64).

Wady położone w pobliżu końca stopki łopaty, od strony wylotu, zostały przewidziane do ręcznego wykrywania bez

użycia skanera. Zastosowano defektoskop PA z 16-elementową głowicą zintegrowaną o kącie wprowadzenia wiązki do materiału 58° i częstotliwości fali 4MHz ze względu na jej wielkość, aperturę i odpowiednie właściwości fali [11, 12].
