Wpływ badań starzeniowych na płyty włóknisto-cementowe oceniany metodami nieniszczącymi

The influence of aging tests on the process of destruction and changes in the structure of fibre-cement boards evaluated by non-destructive methods

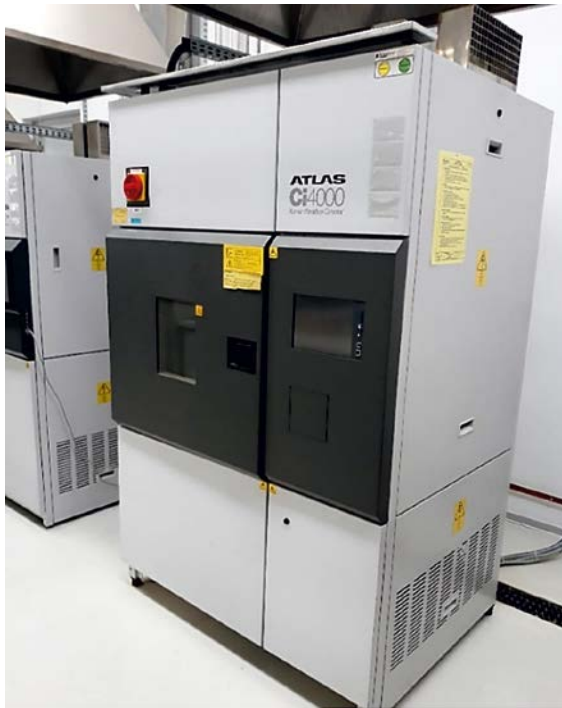
Rys. 1. Widok komory do badań starzeniowych
Fig. 1. View of the chamber for aging tests

Badaniom poddano dwie płyty włóknisto-cementowe. Pierwsza płyta przebywała w komorze do badań starzeniowych (oznaczona jako „płyta UV”). Natomiast dla porównania jako płytę referencyjną wykorzystano płytę tego samego typu, z tej samej serii produkcyjnej (oznaczoną jako „płyta RF”). Z każdej płyty wycięto do badań po 5 próbek o wymiarach 20 mm × 100 mm. Do badań starzeniowych wykorzystano komorę WEATHER - OMETER Ci 4000 firmy Atlas, którą pokazano przykładowo na rysunku 1. Urządzenie przeznaczone jest do wykonywania przyspieszonych starzeń materiałów i wyrobów pod wpływem światła i warunków klimatycznych takich jak temperatura, wilgotność względna oraz deszcz. Źródłem promieniowania jest lampa ksenonowa chłodzona wodą o mocy elektrycznej regulowanej w zakresie od 2500 do 7500 W, z szerokim zestawem filtrów światła do doboru widmowego rozkładu promieniowania oraz z zestawem filtrów umożliwiającą stymulację „naturalnego światła słonecznego” [13]. Naświetlanie próbek trwało 1600 h przy natężeniu napromieniowania: 0,35 W/

m², temperaturze 65±3 °C, wilgotności 60%±5 RH. Przyjęto następujące cykle: 102 min światło, 18 min światło i deszczowanie próbek. Zastosowano system filtrów: zewnętrzny i wewnętrzny BS. Zgodnie z informacjami zawartymi w [14] 1000 h naświetlania odpowiada około 1 rokowi ekspozycji na promieniowanie słoneczne w naszych warunkach klimatycznych.

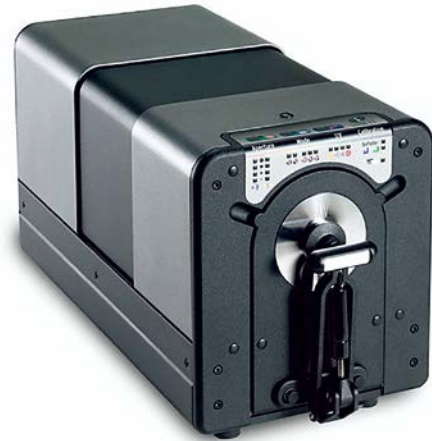
Rys. 2. Widok spektrofotometru [15]
Fig. 2. View of the spectrophotometer [15]

Następnie przeprowadzono badania z wykorzystaniem spektrofotometru Color i5 firmy X-Rite [15], który pokazano przykładowo na rysunku 2. Badaniom poddano próbki referencyjne i próbki po naświetlaniu w komorze starzeniowej. Celem badań było określenie różnicy barwy powierzchni pomiędzy płytą referencyjną a płytą poddaną naświetlaniu promieniami UV w komorze starzeniowej. Używany spektrofotometr wyposażony jest w błyskową lampę ksenonową i sferę fotometryczną, która umożliwia oświetlenie badanej próbki światłem rozproszonym. Detektorem światła w urządzeniu jest spektrometr, który rejestruje promieniowanie w zakresie widzialnym (400 do 700 nm). Detektor umieszczony jest tak, że kąt między normalną do powierzchni próbki i kierunkiem obserwacji wynosi 8 stopni. Powyższe ustawienie źródła światła i detektora jest jedną z wielu standardowych geometrii pomiaru barwy i oznaczane jest symbolem d:8°. Wszystkie standardowe geometrie pomiaru zostały opisane w raporcie technicznym [16]. Do przedstawienia barwy w postaci numerycznej potrzebne są widmowy współczynnik odbicia (zmierzony spektrofotometrem), wartości iluminantu normalnego CIE oraz układu kolorymetrycznego (tzw. obserwator kolorymetryczny). Obliczenia wykonywane są przez specjalistyczne oprogramowanie. Z kolei wartości liczbowe iluminatów i układów kolorymetrycznych znajdują się m. in. [16], [17]. Po wykonaniu pomiaru próbki referencyjnej i próbki poddanej naświetlaniu promieniowaniem UV wykonano obliczenia zmiany barwy według poniższego wzoru:

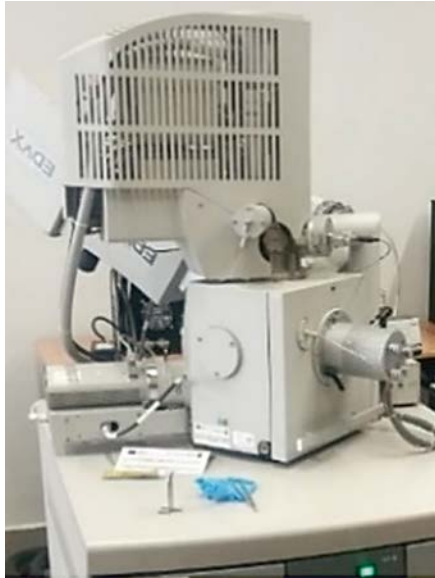
Rys. 3. Widok elektronowego mikroskopu skaningowego SEM do obserwacji kontrastu techniką BSE

Fig. 3. View of the electron scanning microscope SEM to contrast observation with BSE technique

Następnie wykonano badania z wykorzystaniem skaningowego mikroskopu elektronowego (SEM), który pokazano przykładowo na rysunku 3. Badania te miały na celu zweryfikowanie uzyskanych rezultatów z wykorzystaniem metody EA i pozwoliły na dokładniejszą ocenę zmian zachodzących w strukturze płyt.

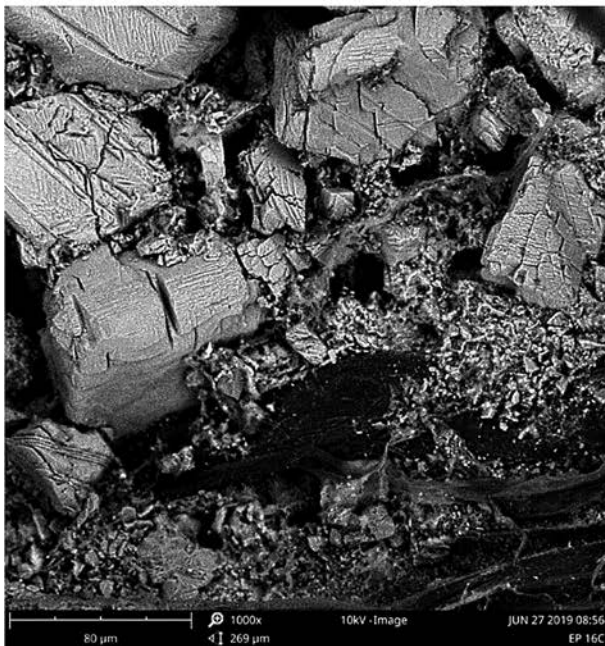
Rys. 6. Przykładowe obrazy BSE (kontrast) uzyskane przy użyciu elektronowego mikroskopu skaningowego dla płyty UV
Fig. 6. Example of BSE (contrast) images obtained using the scanning electron microscope for a UV plate

W celu weryfikacji rezultatów i próby spojrzenia na zmiany zachodzące w strukturze badanych płyt włóknisto-cementowych po przebywaniu w komorze starzeniowej wykonano dalsze badania z wykorzystaniem elektronowego mikroskopu skaningowego (SEM). I tak na rysunku 6 pokazano przykładowe obrazy przełomów płyt UV, które potwierdziły wcześniejsze obserwacje. Ponadto na podstawie analizy obrazów uzyskanych ze skaningowego mikroskopu elektronowego pokazanych na rysunku 6, można stwierdzić, że makrostrukturę płyty włóknisto-cementowej UV określić można jako kruchą. Widoczne są kawerny oraz wyżłobienia w miejscu przełomu po wyrwanych lub uszkodzonych włóknach. Na tym etapie trudno jeszcze ocenić, czy występuje silne wiązanie pomiędzy włóknami, a matrycą. Ponadto należy również zweryfikować fakt, czy widoczne na przełomach włókna są zerwane czy też wyrwane z matrycy cementowej. Aspekty te będą przedmiotem dalszych analiz.
