Badania Nieniszczące i Diagnostyka

Nondestructive Testing and Diagnostics

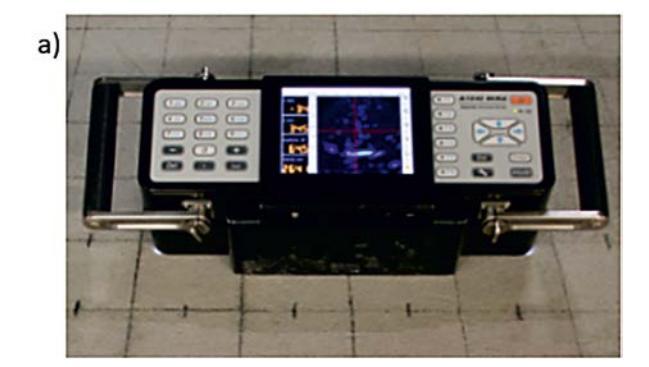
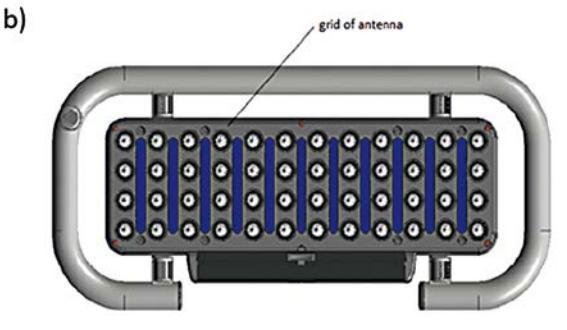
Rys. 1. Tomograf ultradźwiękowy A1040 MIRA: a) widok od góry, b) widok od spodu, źródło: [14] **Fig. 1.** Ultrasound tomograph A1040 MIRA: a) top view, b) bottom view, source: [14]

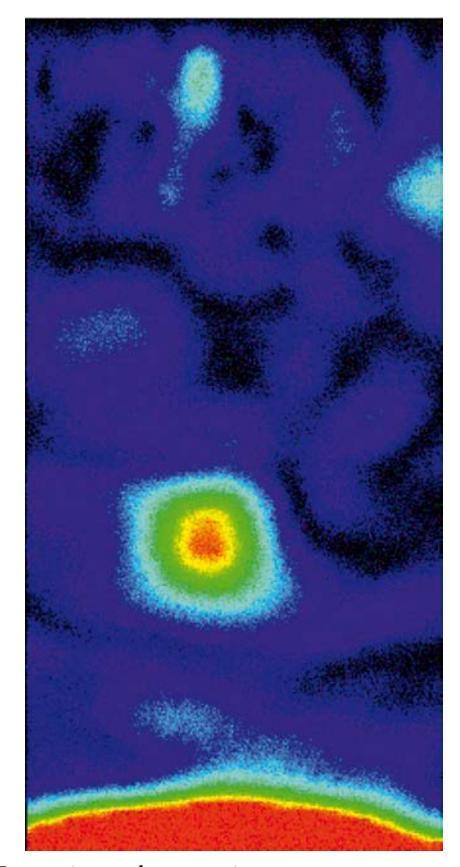
Rys. 2. Zaszumione zobrazowanie **Fig. 2.** Noisy illustration

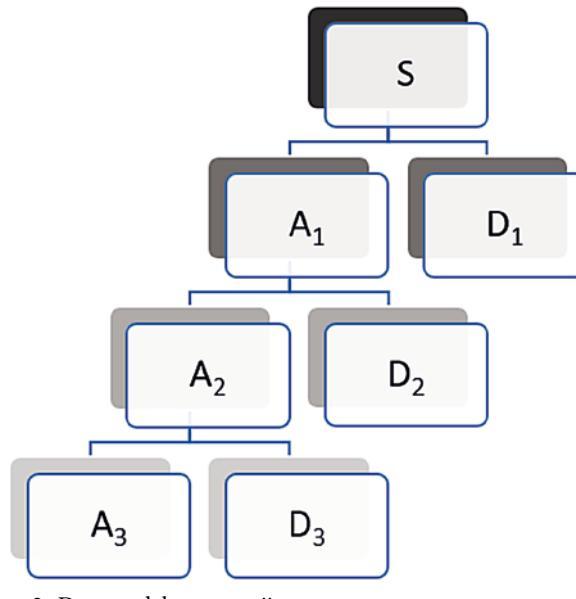
Rys. 3. Drzewo dekompozycji **Fig. 3.** Decomposition tree

Jak widać wejściowy sygnał S został podzielony na dwa sygnały A_i i D_i , które zawierają dwukrotnie mniejszą liczbę próbek. Możliwe jest jednak zastosowanie algorytmu wstecznego i bezstratne odtworzenie obrazu. Przekształcenie obrazu O w reprezentację falkową jest opisane równaniem (4): $\Psi_{mn}(t) = a_0^{-m} \Psi(a^{-m}t - nb_0)_{(m,n)} \in Z^2$ (4)

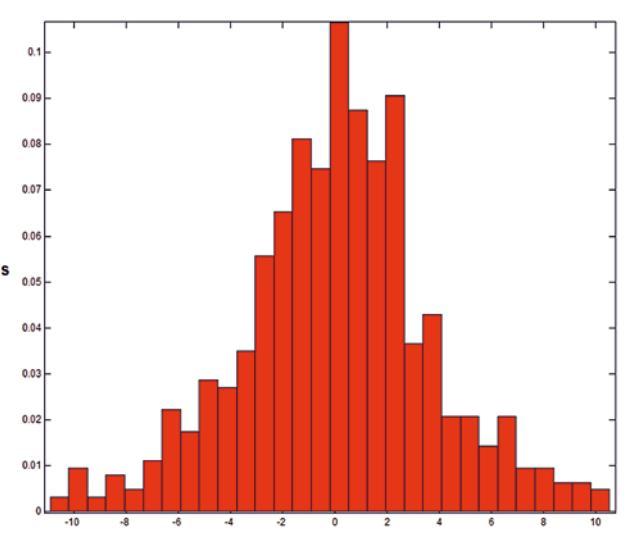
Rys. 4. Histogram wyznaczony na podstawi B-scanu otrzymanego podczas badania tomografem **Fig. 4.** Histogram determined on the basis of B-scan obtain during

Za pomocą metod komputerowych, a dokładniej analizy obrazu binarnego można otrzymać histogramy sygnałów, co przykładowo pokazano na rysunku 4. Histogram jest to graficzne odwzorowanie jasności, intensywności danego piksela, które jest określone dokładnie w miejscu jego położenia. Można w ten sposób przedstawić skany otrzymane z tomografu ultradźwiękowego. W ten prosty sposób otrzymuje się lokalizacje miejsc nieciągłości, które charakteryzują się największym odbiciem fali. Jest to jednoznaczne z faktem, że miejsca te osiągną na histogramie największe wartości, gdyż obraz tam jest najjaśniejszy.

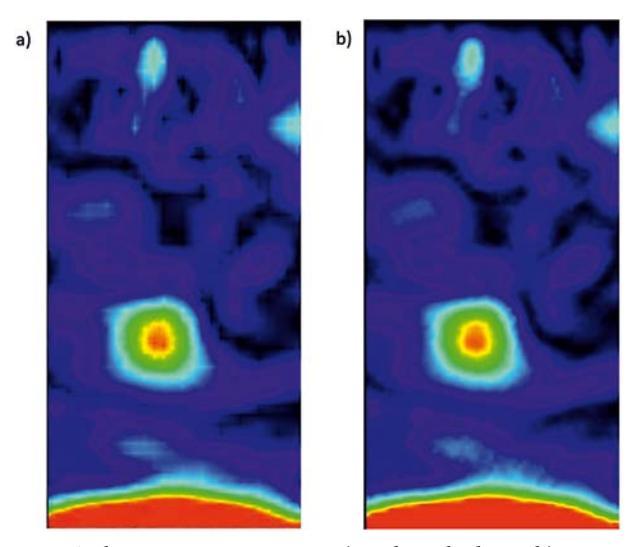
Rys. 5. Zobrazowanie otrzymane: a) podczas badania, b) po usunięciu szumu z grafiki

Fig. 5. Image received: a) during the test, b) after removal of the noise from the graphic

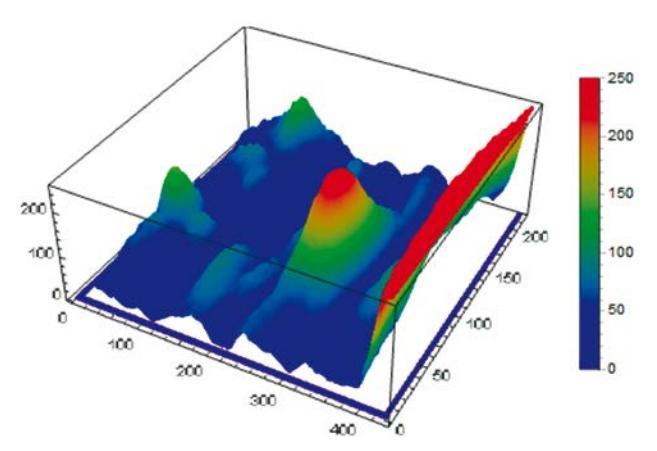
Fig. 6. Three-dimensional histogram of the imahes obtained from the ultrasound tomograph

Jak widać z tabeli 1 najlepszym dopasowaniem charakteryzuje się falka Coiflet. Następnie dokonano dekompozycji obrazów w celu określenia dokładnych wymiarów i kształtu przekroju zabetonowanego elementu. Dekompozycję przeprowadzono zgodnie z algorytmem opisanym w punkcie 2.2. Po analizie otrzymanych wyników, dla każdego zobrazowania otrzymanego podczas badania próbki, można stwierdzić, że zabetonowany element miał kształt rury okrągłej o średnicy około 30mm. Kształt ten jest niemal widoczny gołym okiem. Interpretacja jego nie byłaby jednak taka prosta, gdyby był bardziej złożony. Wtedy analiza obrazu po dekompozycji dałaby bardziej spektakularny rezultat. Badana próbka miała wymiary 500x1000x1000 mm. Aby upewnić się co do głębokości na jakiej była położona rura stworzono histogram 3D, pokazany na rysunku 6.

Analizowane zobrazowanie dotyczyło obszaru próbki pomiędzy 600 mm a 800 mm licząc od górnego lewego rogu. Jak widać na histogramie największe odbicie nastąpiło 100 mm od początku badanego zakresu. Można więc stwierdzić, że badany element znajdował się 700 mm od prawego brzegu próbki. Po podobnej analizie dotyczącej położenia wertykalnego stwierdzono, że element znajduje się na głębokości 300 mm. Wnioski zweryfikowano ze zdjęciami wykonanymi podczas betonowania próbek, co przykładowo przedstawiono na rysunku 7. Po weryfikacji stwierdzono, że zarówno oszacowane położenie elementu, jak i jego kształt oraz charakterystyka geometryczna zostały poprawnie określone. Wyniki są bardzo dobrym odwzorowaniem rzeczywistości.

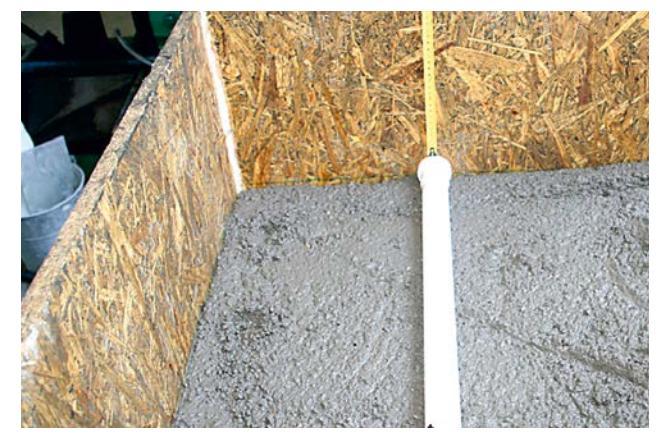
Rys. 7. Widok elementu podczas betonowania **Fig.** 7. View of the element during concreting

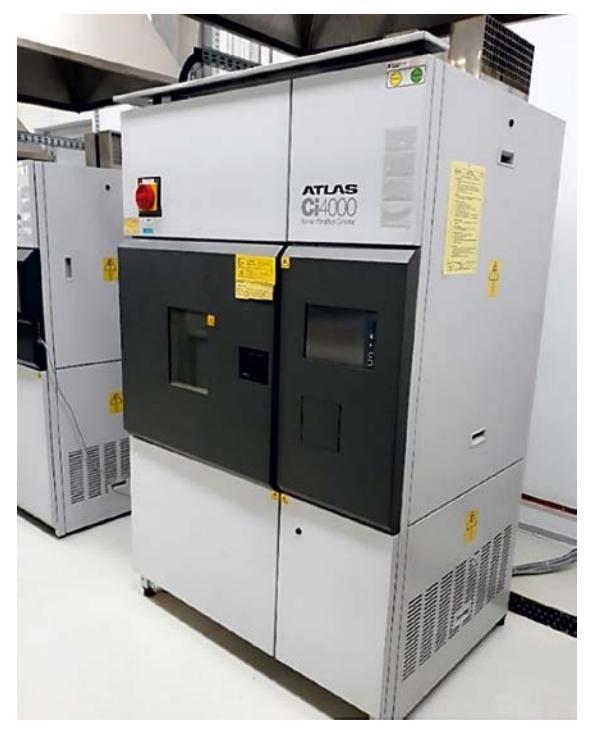
Rys. 1. Widok komory do badań starzeniowych **Fig. 1.** View of the chamber for aging tests

Badaniom poddano dwie płyty włóknisto-cementowe. Pierwsza płyta przebywała w komorze do badań starzeniowych (oznaczona jako "płyta UV"). Natomiast dla porównania jako płytę referencyjną wykorzystano płytę tego samego typu, z tej samej serii produkcyjnej (oznaczoną jako "płyta RF"). Z każdej płyty wycięto do badań po 5 próbek o wymiarach 20 mm × 100 mm. Do badań starzeniowych wykorzystano komorę WEATHER - OMETER Ci 4000 firmy Atlas, którą pokazano przykładowo na rysunku 1. Urządzenie przeznaczone jest do wykonywania przyśpieszonych starzeń materiałów i wyrobów pod wpływem światła i warunków klimatycznych takich jak temperatura, wilgotność względna oraz deszcz. Źródłem promieniowania jest lampa ksenonowa chłodzona wodą o mocy elektrycznej regulowanej w zakresie od 2500 do 7500 W, z szerokim zestawem filtrów światła do doboru widmowego rozkładu promieniowania oraz z zestawem filtrów umożliwiający stymulację "naturalnego światła słonecznego" [13]. Naświetlanie próbek trwało 1600 h przy natężeniu napromieniowania: 0,35 W/

m², temperaturze 65±3 °C, wilgotności 60%±5 RH. Przyjęto następujące cykle: 102 min światło, 18 min światło i deszczowanie próbek. Zastosowano system filtrów: zewnętrzny i wewnętrzny BS. Zgodnie z informacjami zawartymi w [14] 1000 h naświetlania odpowiada około 1 rokowi ekspozycji na promieniowanie słoneczne w naszych warunkach klimatycznych.

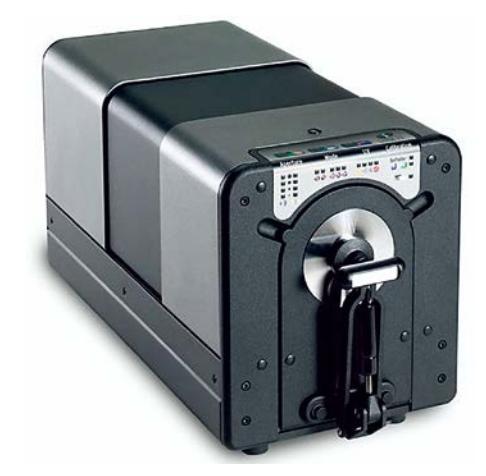
Rys. 2. Widok spektrofotometru [15] **Fig. 2.** View of the spectrophotometer [15]

Następnie przeprowadzono badania z wykorzystaniem spektrofotometru Color i5 firmy X-Rite [15], który pokazano przykładowo na rysunku 2. Badaniom poddano próbki referencyjne i próbki po naświetlaniu w komorze starzeniowej. Celem badań było określenie różnicy barwy powierzchni pomiędzy płytą referencyjną a płytą poddaną naświetlaniu promieniami UV w komorze starzeniowej. Używany spektrofotometr wyposażony jest w błyskową lampę ksenonową i sferę fotometryczną, która umożliwia oświetlenie badanej próbki światłem rozproszonym. Detektorem światła w urządzeniu jest spektrometr, który rejestruje promieniowanie w zakresie widzialnym (400 do 700 nm). Detektor umieszczony jest tak, że kąt między normalną do powierzchni próbki i kierunkiem obserwacji wynosi 8 stopni. Powyższe ustawienie źródła światła i detektora jest jedną z wielu standardowych geometrii pomiaru barwy i oznaczane jest symbolem d:8°. Wszystkie standardowe geometrie pomiaru zostały opisane w raporcie technicznym [16]. Do przedstawienia barwy w postaci numerycznej potrzebne są widmowy współczynnik odbicia (zmierzony spektrofotometrem), wartości iluminantu normalnego CIE oraz układu kolorymetrycznego (tzw. obserwator kolorymetryczny). Obliczenia wykonywane są przez specjalistyczne oprogramowanie. Z kolei wartości liczbowe iluminatów i układów kolorymetrycznych znajdują się m. in. [16], [17]. Po wykonaniu pomiaru próbki referencyjnej i próbki poddanej naświetlaniu promieniowaniem UV wykonano obliczenia zmiany barwy według poniższego wzoru:

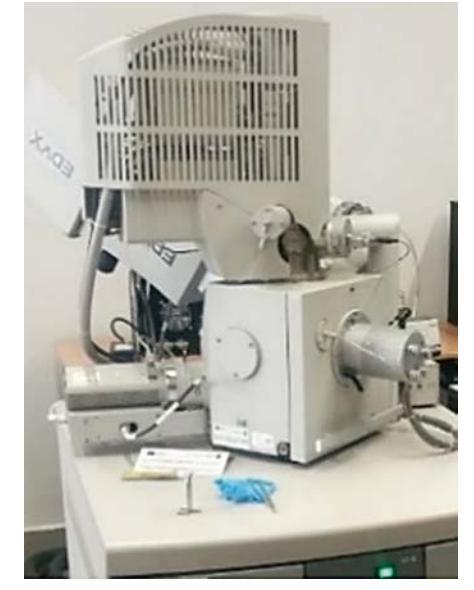
Rys. 3. Widok elektronowego mikroskopu skaningowego SEM do obserwacji kontrastu techniką BSE

Fig. 3. View of the electron scanning microscope SEM to contrast observation with BSE technique

Następnie wykonano badania z wykorzystaniem skaningowego mikroskopu elektronowego (SEM), który pokazano przykładowo na rysunku 3. Badania te miały na celu zweryfikowanie uzyskanych rezultatów z wykorzystaniem metody EA i pozwoliły na dokładniejszą ocenę zmian zachodzących w strukturze płyt.

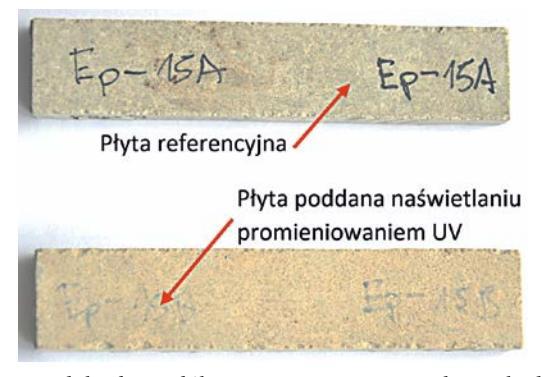
Rys. 4. Widok płyty włóknisto-cementowej przed i po badaniu w komorze starzeniowej

Fig. 4. View of the fiber cement board before and after testing in the aging chamber

Po przeprowadzeniu badań w komorze starzeniowej płyty włóknisto cementowe poddano badaniom spektrofotometrycznym. Na rysunku 4 pokazano widok próbek przed i po badaniu w komorze starzeniowej. Natomiast w tabeli 1 zamieszczono wyniki zmiany barwy dla dwóch wybranych próbek płyt włóknisto-cementowych po przebywaniu w komorze starzeniowej, w odniesieniu do próbki referencyjnej. Wyniki zmiany barwy przedstawiono za pomocą różnicy współrzędnych w przestrzeni barw CIELAB. Z kolei na rysunku 5 zamieszczono zmierzony współczynnik odbicia dla badanych płyt.

Na podstawie analizy rysunków 4 i 5 widać, że przebywanie płyt włóknisto-cementowych w komorze starzeniowej wpływa na zmianę ich barwy. Spostrzeżenia te potwierdzają badania przeprowadzone z wykorzystaniem spektrofotometru. Na podstawie rezultatów zamieszczonych w tabeli 1 oraz na rysunku 5, można stwierdzić, że dla obu próbek zaobserwowano silne wybielenie. Wystąpiła również zmiana w kierunku barwy niebieskiej (parametr - Δ b*). Ogólna zmiana barwy Δ E*ab wynosi 11,57 i 10,79. Jest to bardzo duża zmiana barwy. Stąd też próbki przebywające w komorze starzeniowej mają inną barwę i nie mogą być akceptowane w zastosowaniach, w których barwa powierzchni jest istotna.

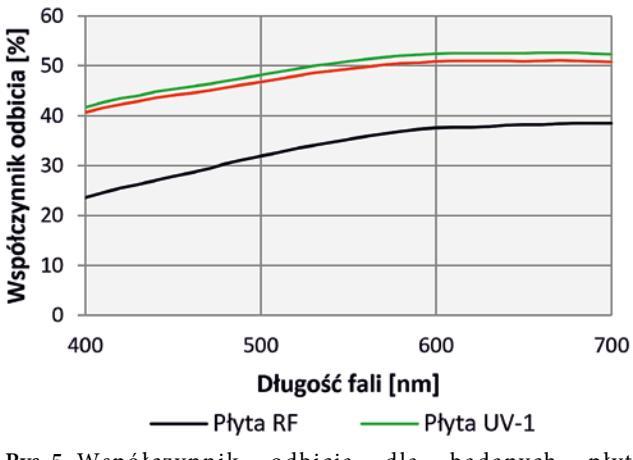
Rys. 5. Współczynnik odbicia dla badanych płyt włóknisto-cementowych **Fig. 5.** Reflection coefficient for the tested fiber-cement boards

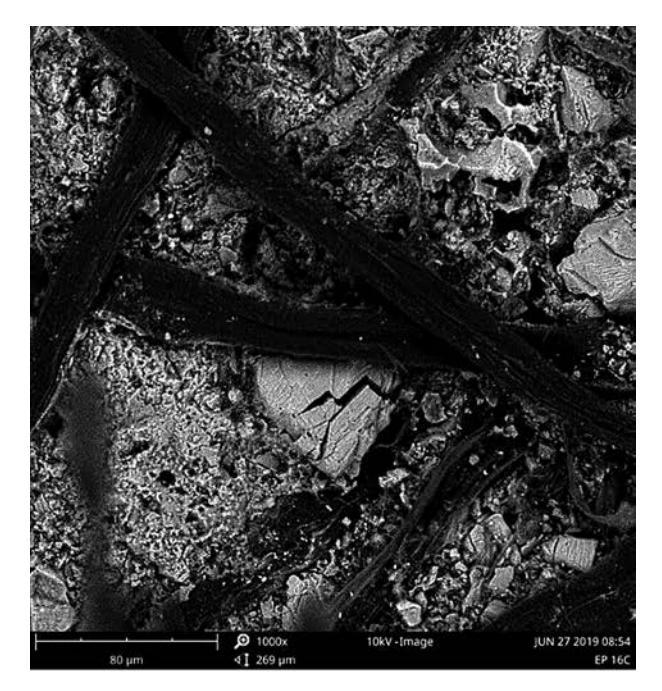
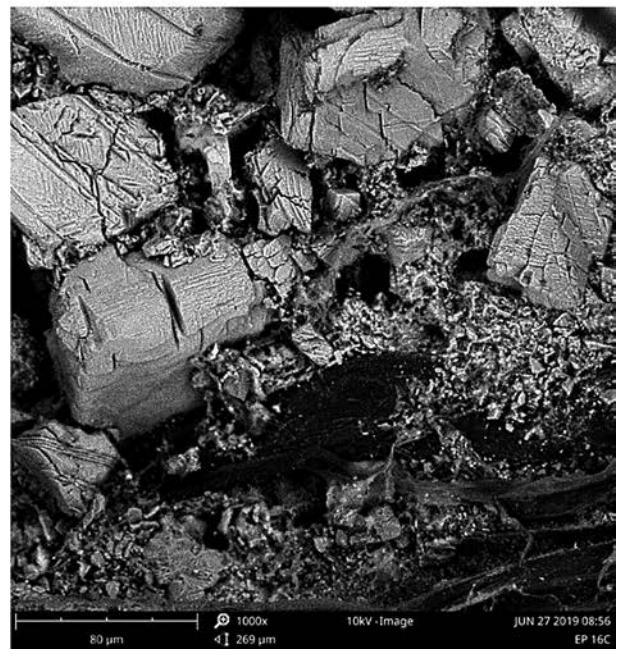
Rys. 6. Przykładowe obrazy BSE (kontrast) uzyskane przy użyciu elektronowego mikroskopu skaningowego dla płyty UV **Fig. 6.** Example of BSE (contrast) images obtained using the scanning electron microscope for a UV plate

W celu weryfikacji rezultatów i próby spojrzenia na zmiany zachodzące w strukturze badanych płyt włóknisto-cementowych po przebywaniu w komorze starzeniowej wykonano dalsze badania z wykorzystaniem elektronowego mikroskopu skaningowego (SEM). I tak na rysunku 6 pokazano przykładowe obrazy przełomów płyt UV, które potwierdziły wcześniejsze obserwacje. Ponadto na podstawie analizy obrazów uzyskanych ze skaningowego mikroskopu elektronowego pokazanych na rysunku 6, można stwierdzić, że makrostrukturę płyty włóknisto-cementowej UV określić można jako kruchą. Widoczne są kawerny oraz wyżłobienia w miejscu przełomu po wyrwanych lub uszkodzonych włóknach. Na tym etapie trudno jeszcze ocenić, czy występują silnie wiązanie pomiędzy włóknami, a matrycą. Ponadto należy również zweryfikować fakt, czy widoczne na przełomach włókna są zerwane czy też wyrwane z matrycy cementowej. Aspekty te będą przedmiotem dalszych analiz.

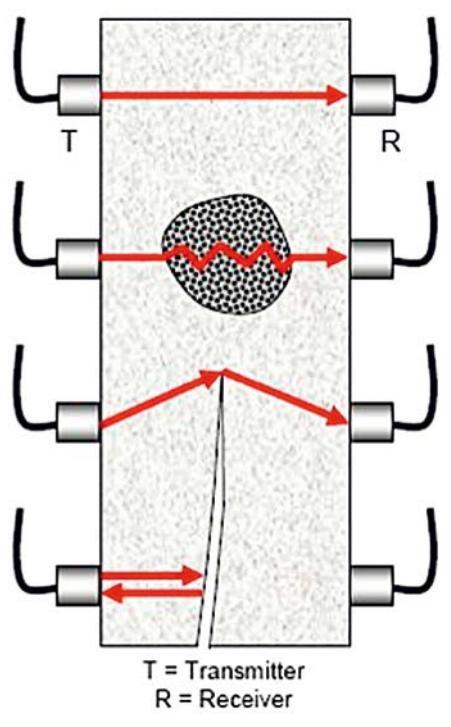
Rys. 1. Idea metody przepuszczania fal ultradźwiękowych, źródło: [12]

Fig. 1. The idea of the method of transmitting ultrasonic waves, source: [12]

W metodzie przepuszczania badanie polega na przyłożeniu głowicy nadawczej i odbiorczej do badanego elementu, po ówczesnym przygotowaniu powierzchni elementu (Rys. 1). Zastosowanie środka sprzęgającego zapewnia prawidłowe przyleganie głowicy do elementu i minimalizuje straty sygnału na wyjściu i wejściu. To najstarsza metoda wykorzystująca fale ultradźwiękowe do lokalizacji pęknięć i pustek powietrznych w strukturze próbki. Fala dźwiękowa przechodzi przez badany element, w którym przypuszczamy wystąpienie defektów (wtrąceń, nieciągłości, zbrojenia) w określonym czasie. Porównując prędkość uzyskaną w miejscu bez defektów, możemy ustalić obecność i położenie defektów.

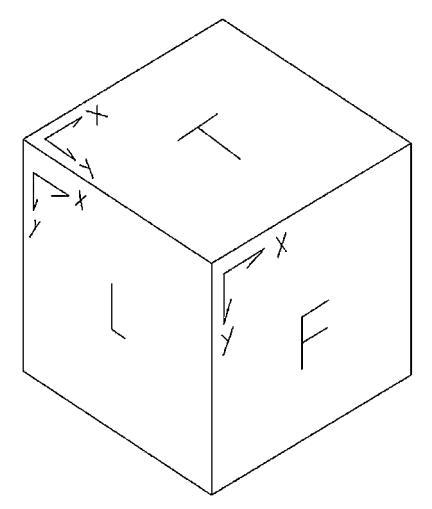
Rys. 3. Oznaczenie badanych powierzchni próbek **Fig. 3.** Determination of the tested sample surfaces

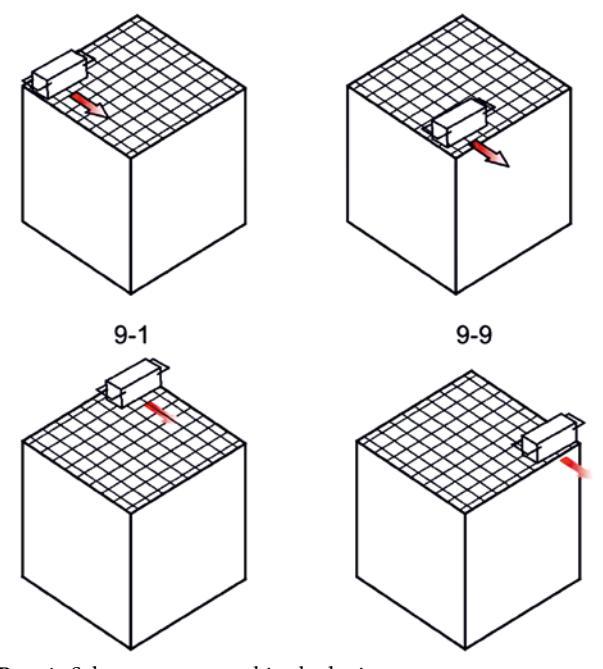
Rys. 4. Schematyczny przebieg badania **Fig. 4.** Schematic course of the study

Akwizycja danych o obiekcie odbywała się poprzez wykonanie skanów na kolejnych pozycjach siatki, jak przedstawiono to na rysunku 4, do momentu "przejścia" przez wszystkie współrzędne.

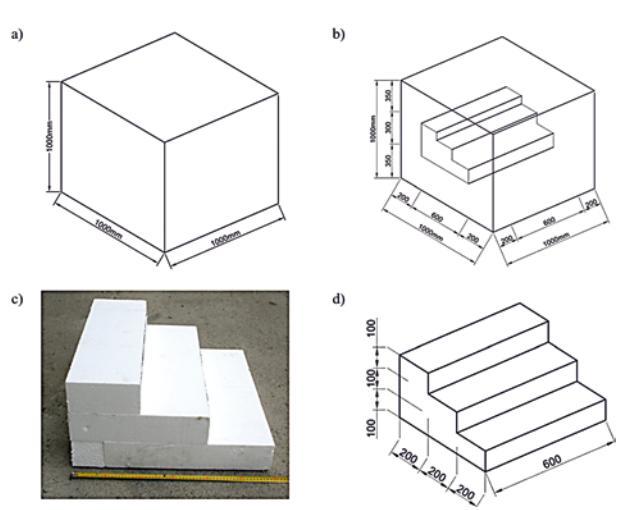
Rys. 5. Element betonowy P19: a) element wraz z wymiarami próbki, b) wymiary próbki wraz z zabetonowanym elementem, c) zabetonowane wtrącenie, d) wymiary zabetonowanego elementu **Fig. 5.** Concrete element P19: a) concrete element with dimensions, b) dimensions of the sample with concreted element, c) concreted element, d) dimensions of contreted element

W elemencie betonowym oznaczonym jako P19 umieszczono obiekt schodkowy wykonany z płyt styropianowych. Został on umiejscowiony w połowie wysokości bloku: poziom dolnej krawędzi styropianu na głębokości 350 mm.Wymiary schodków oraz ich lokalizację przedstawiono na rysunku 5.

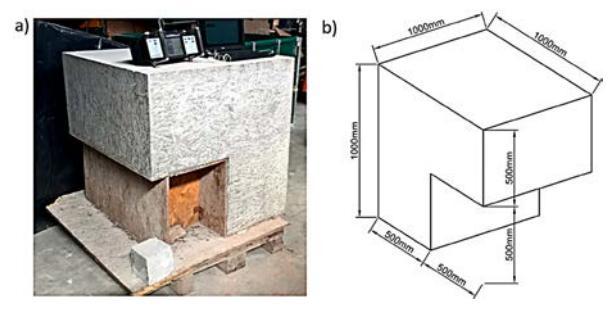
Rys. 6. Element betonowy P20: a) widok po zabetonowaniu, b) wymiary elementu Eig 6. Concrete element P20: a) ready sample b) sample

Fig. 6. Concrete element P20: a) ready sample, b) sample dimensions

Na rysunku 6 przedstawiono element betonowy P20. Zostało w nim wykonane podcięcie na głębokość oraz szerokość ok. 500 mm. W próbce nie umieszczono żadnych dodatkowych obiektów.

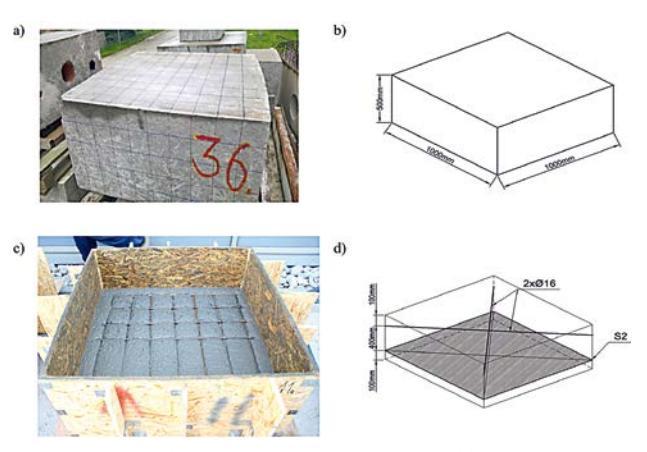
Rys. 7. Element betonowy P36: a) gotowa próbka wraz z wymiarami, b) zabetonowane wtrącenie, c) zbrojenie podczas betonowania, d) schemat zbrojenia

Fig. 7. Concrete element P36: a) ready sample, b) sample dimensions, c) reinforcement during concreting, d) reinforcement scheme

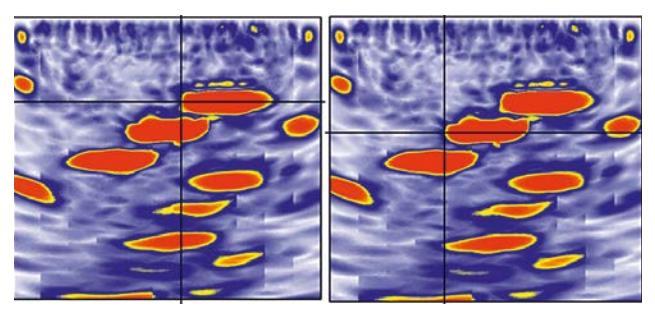
Rys. 8. Zobrazowanie elementu betonowego P19 - widok od prawej

Fig. 8. Concrete element P19 – view from the right

W wyniku wykonania pomiarów dla elementu betonowego P19 otrzymano łącznie 70 obrazów pochodzących z 70 punktów pomiarowych. Na rysunkach 8 - 12 przedstawiono wybrane zobrazowania pokazujące otrzymane rezultaty. Jak widać na otrzymanych rezultatach wymiary wtrącenia otrzymane przy wykorzystaniu tomografu ultradźwiękowego zgadzają się z wymiarami rzeczywistymi wtrącenia. W elemencie P19 z dokładnością do 5mm zostały oszacowane jego wymiary.

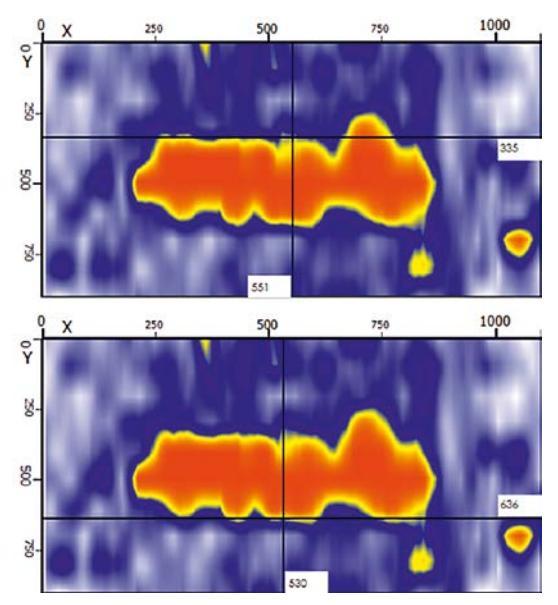
Rys. 9. Element betonowy P19 – widok od tyłu – pomiar wysokości

Fig. 9. Concrete element P19 - rear view - height measurement

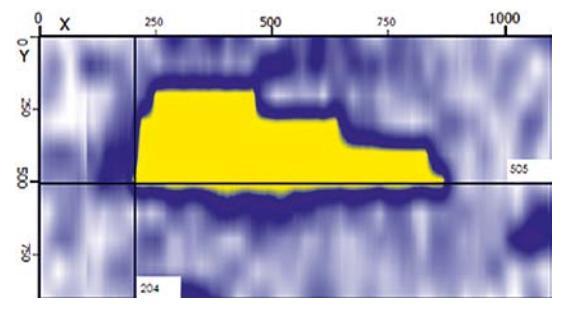
Rys. 10. Element betonowy P19 – widok od lewej Fig. 10. Concrete element P19 – view from the left

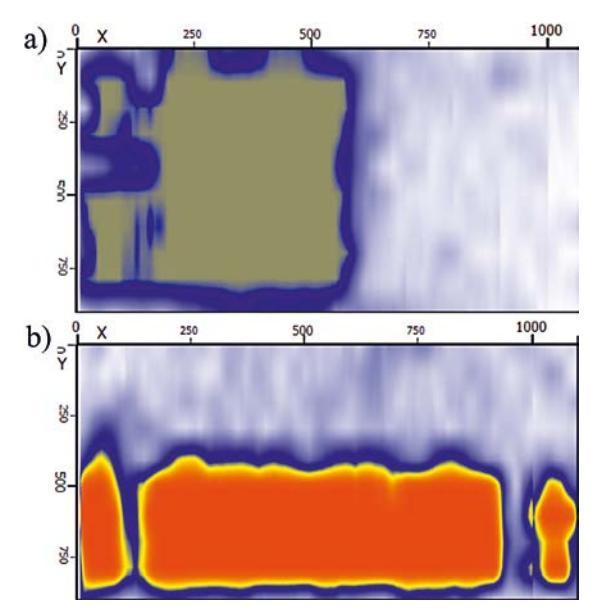
Rys. 11. Element betonowy P20: a) widok od góry, b) widok od prawej **Fig. 11.** Concrete element P20: a) top view, b) view from the right

Na rysunku 11 przedstawiono wybrane zobrazowania pokazujące otrzymane rezultaty dla elementu betonowego P20. Można na nich zaobserwować wyraźne wtrącenie w postaci rozległej powierzchni obejmującej około połowę przekroju próbki. Wysokość i szerokość wtrącenia to około 500 mm. Wymiar ten jest zgodny z faktycznym kształtem elementu betonowego próbki P20.

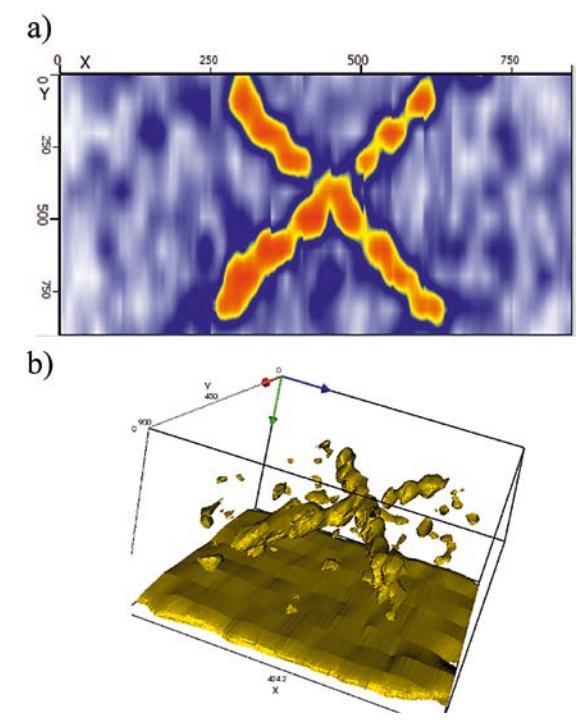
Rys. 12. Element betonowy P36: a) widok od góry, b) widok 3D **Fig. 12.** Concrete element P36: a) top view, b) 3D view

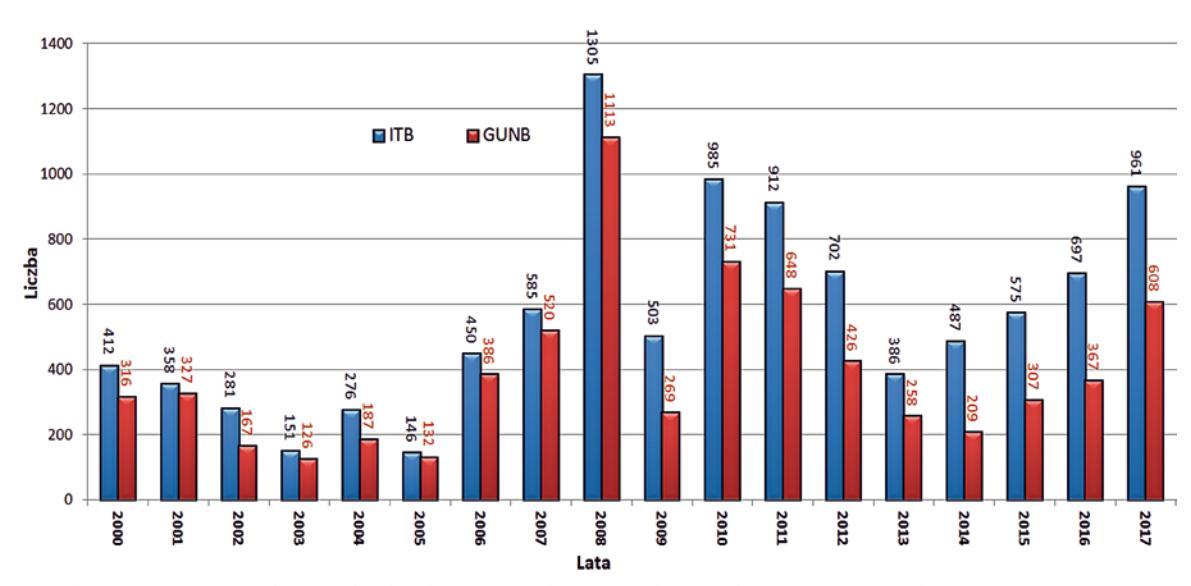
Rys. 1. Liczba zagrożeń, awarii i katastrof (rekordów) z danych ITB oraz katastrof z rejestru GUNB (lata 2000-2017) **Fig. 1.** Number of threats, failures and disasters (records) from ITB data and disasters from the GUNB register (2000-2017)

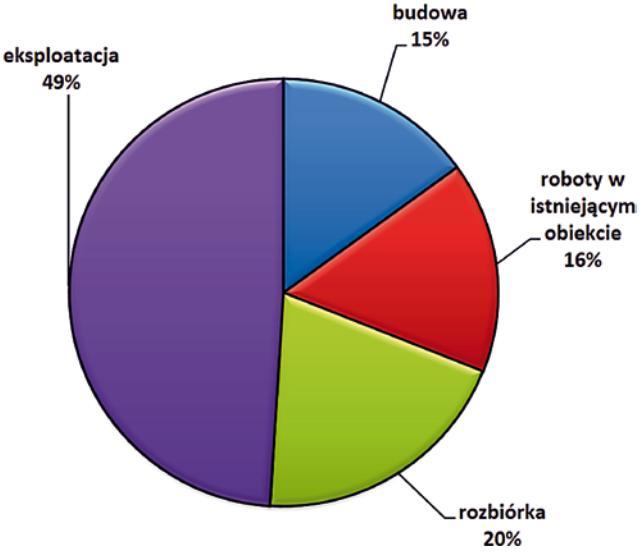
Rys. 2. Zagrożenia, awarie i katastrofy obiektów budowlanych w 2017 r. według kryterium czasu eksploatacji **Fig. 2.** Threats, failures and catastrophes of construction works in

Awarie i katastrofy obiektów budowlanych w 2017 roku według kryterium czasu zaistnienia (eksploatacji), podano na rys. 2 (w%).

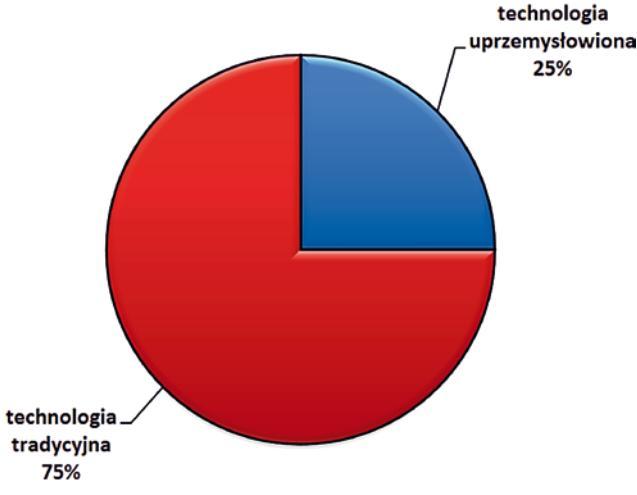
Rys. 3. Technologie wykonania obiektów budowlanych, które były zagrożone lub uległy awariom lub katastrofom budowlanym w 2017 r.

Fig. 3. Technologies for the construction of buildings that were at risk or were subject to construction accidents or disasters in 2017.

Technologie wykonania obiektów budowlanych, które były zagrożone lub uległy awariom i katastrofom budowlanym w 2017 r. pokazano na rys. 3.

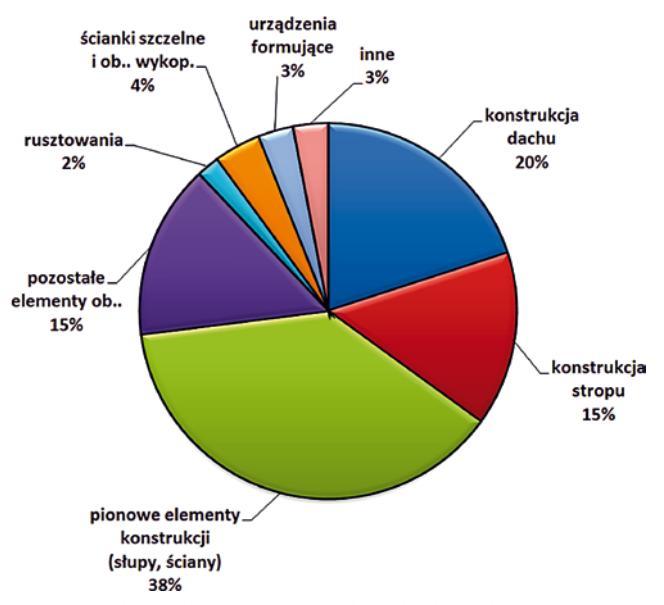
Rys. 4. Rodzaje elementów budowlanych objętych zagrożeniami, awariami lub zniszczeniami w 2017 r.

Fig. 4. Types of building elements under threats, breakdowns or damage in 2017.

Podział zagrożeń, awarii i katastrof budowlanych w 2017 roku ze względu na elementy i materiały konstrukcyjne podano na rys. 4 i 5.

Najwięcej zagrożeń, awarii i katastrof wystąpiło z powodu uszkodzeń pionowych elementów, a następnie konstrukcji dachów i stropów.

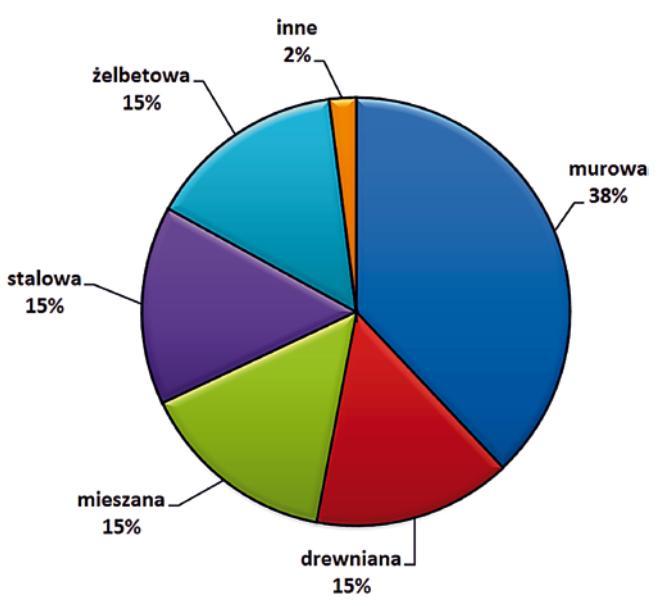
Rys. 5. Konstrukcje obiektów budowlanych, które uległy zagrożeniom, awariom i katastrofom w 2017r. ze względu na rodzaj materiału (w%)
